„HYDROKAN” Sp. z o.o. w Gdańsku

Opis stanu technicznego rurociągu

Podczas inspekcji TV na zlecenie P.H.U. Taros odcinka kanalizacji sanitarnej DN200 oraz deszczowej DN400 przy ul. Wita Stwosza 4 w Pruszczu Gdańskim stwierdzono:

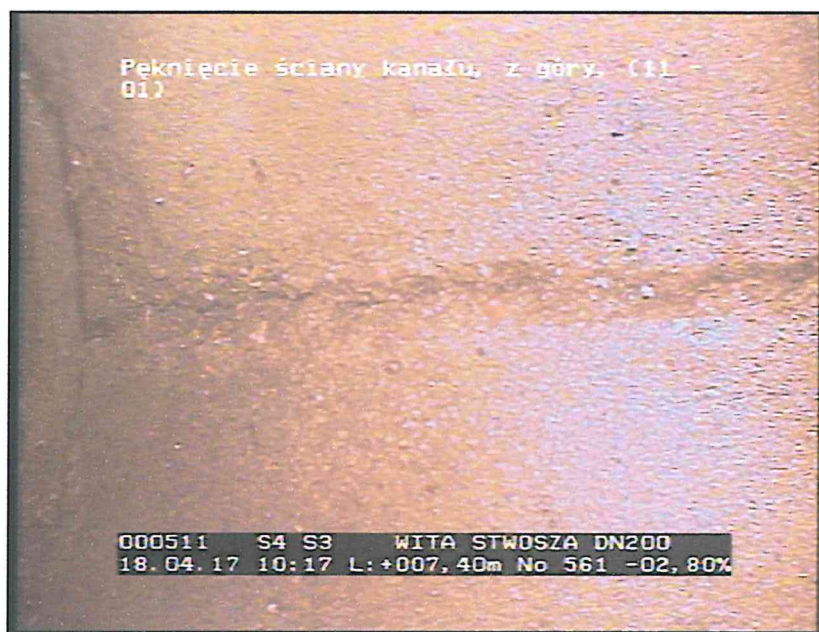
Zdjęcie 561

S4-S3 - Inspekcja wykonana od studni S4, w odległości 7,40m od studni S4 pęknięcie ściany kanału, 9,10m ubytek w ścianie kanału, spadki prawidłowe

Pęknięcie ściany kanału, z góry

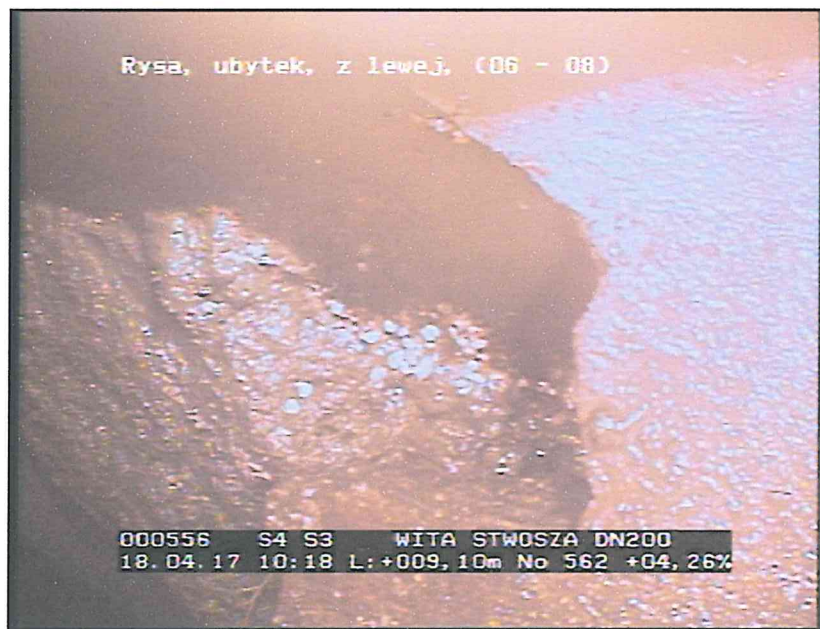
Zdjęcie 562

Rysa, ubytek, z lewej

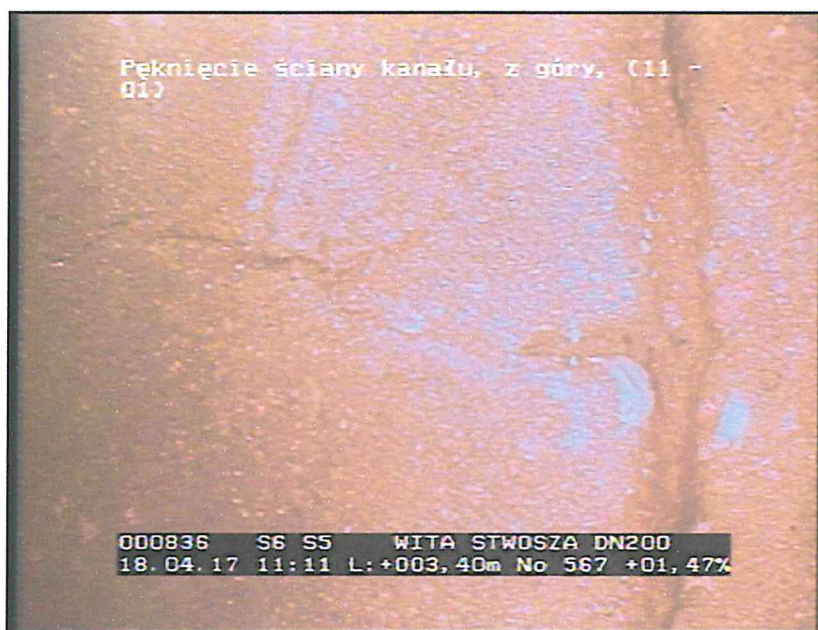
Zdjęcie 567

S5-S6 - Inspekcja wykonana od studni S5, w odległości 3,40m oraz 6,30m od studni S5 pęknięcie ściany kanału, spadki prawidłowe

Pęknięcie ściany kanału, z góry

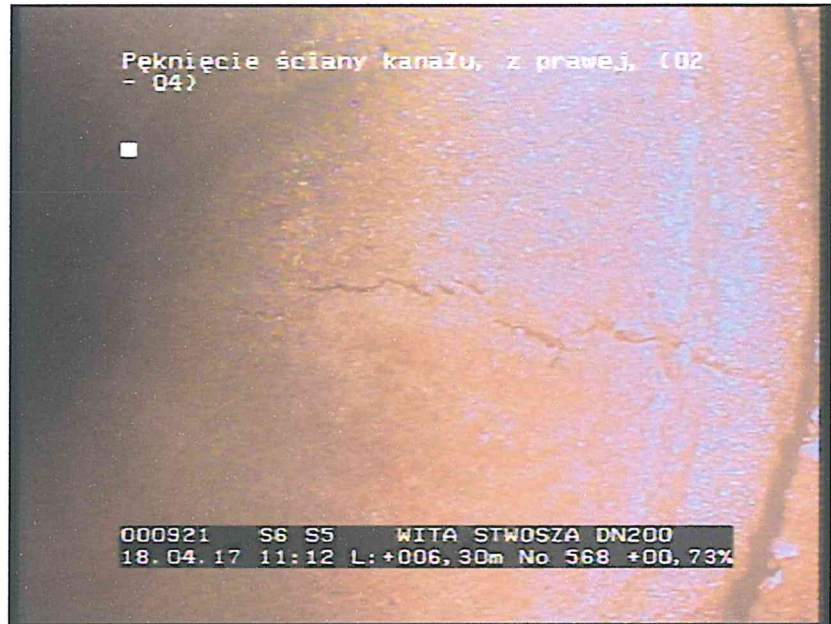
Zdjęcie 568

Pęknięcie ściany kanału, z prawej

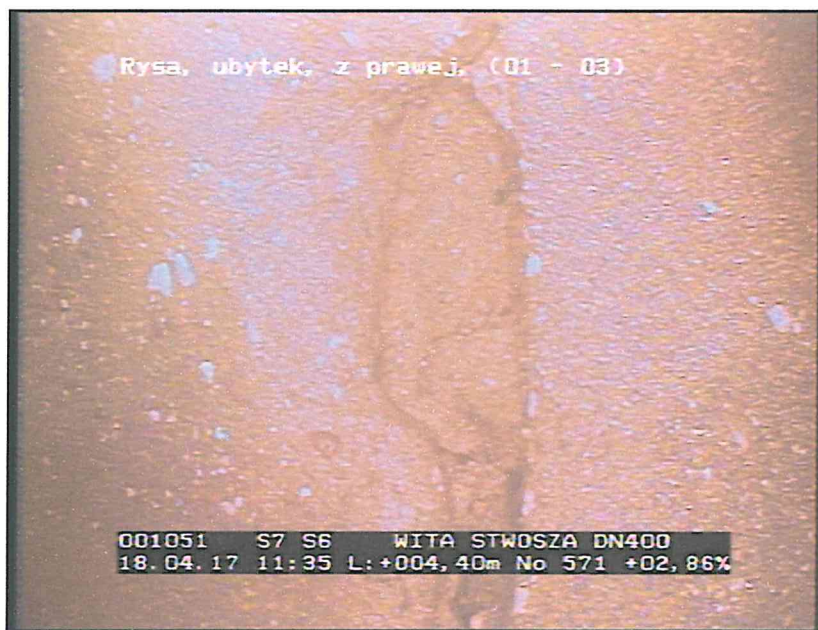
Zdjęcie 571

Rysa, ubytek, z prawej

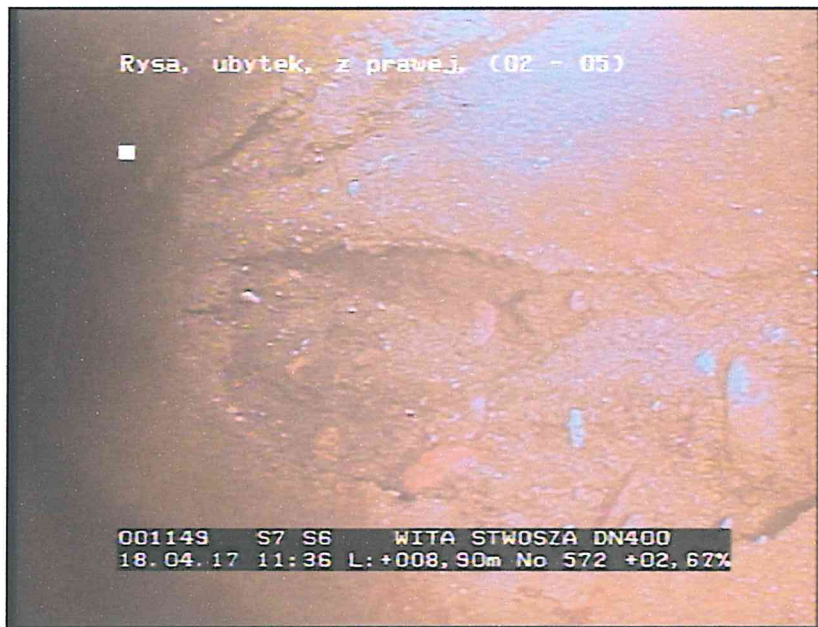
Zdjęcie 572

Rysa, ubytek, z prawej

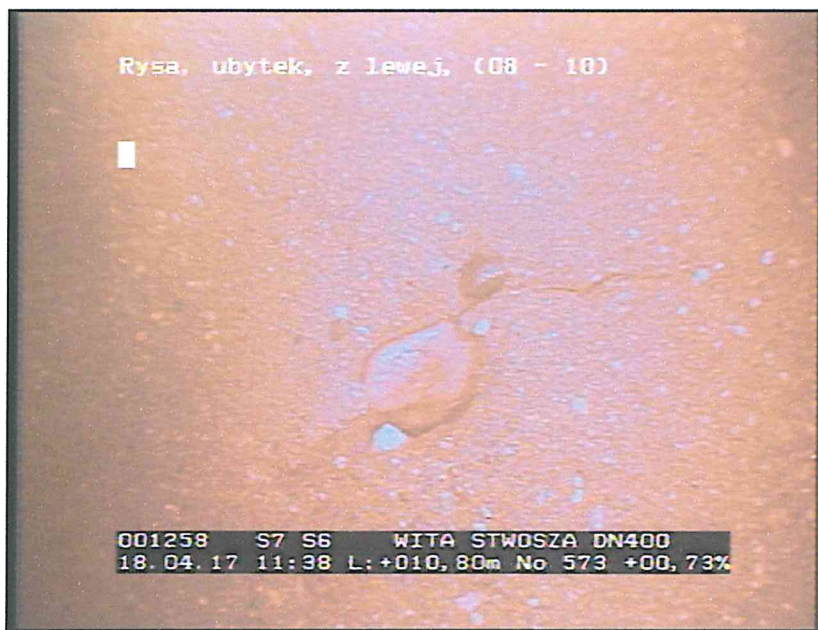
Zdjęcie 573

Rysa, ubytek, z lewej

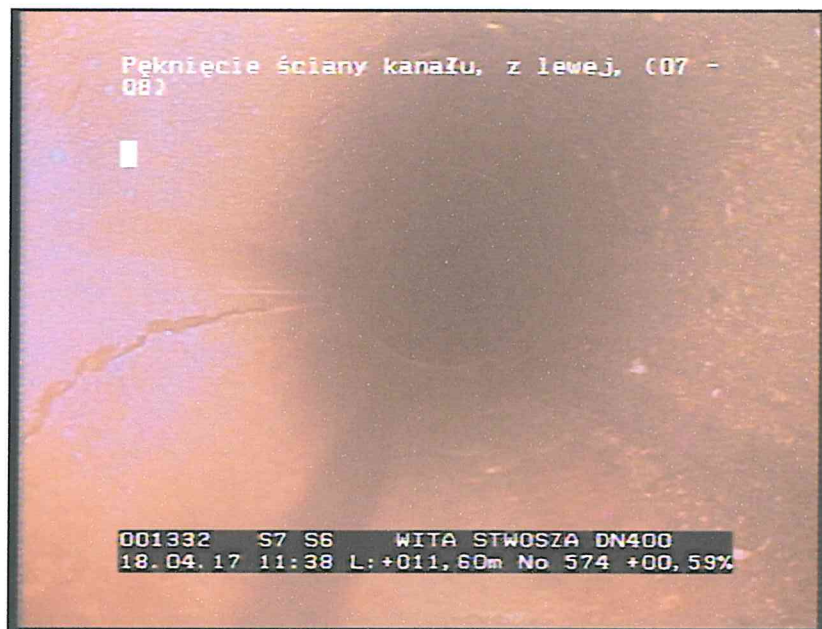
Zdjęcie 574

Pęknięcie ściany kanału, z lewej

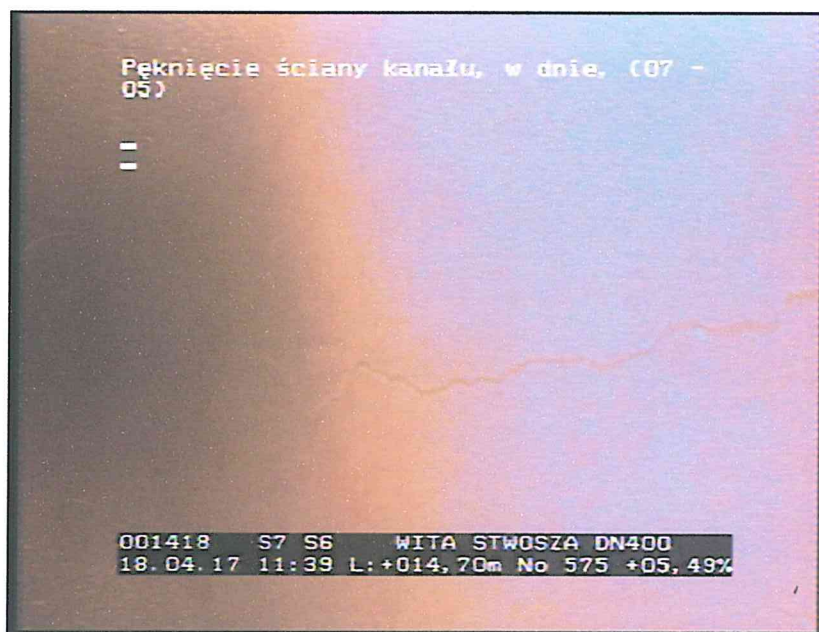
Zdjęcie 575

Pęknięcie ściany kanału, w dnie

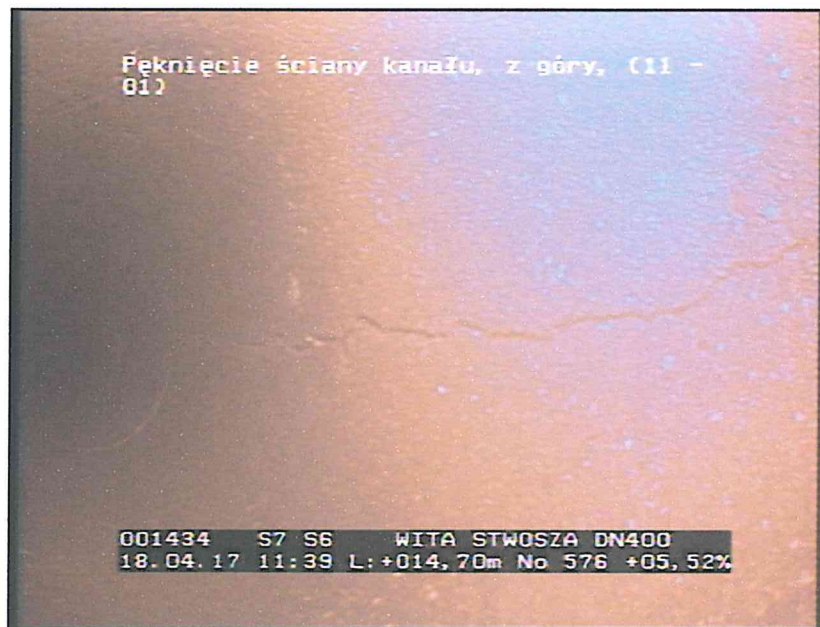
Zdjęcie 576

Pęknięcie ściany kanału, z góry

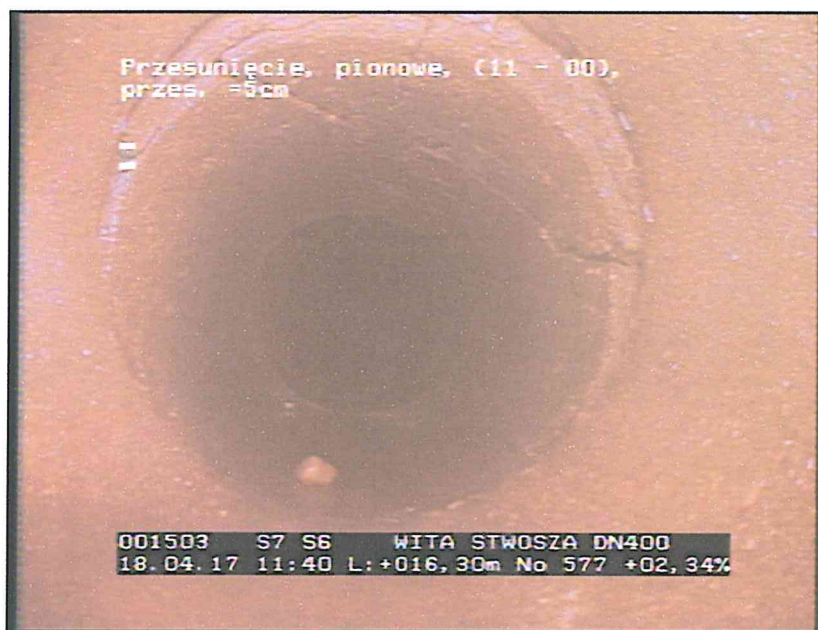
Zdjęcie 577

S6-S7 - Inspekcja wykonana od studni S6, w odległości 4,40m, 8,90m, 10,80m od studni S6 ubytki w ścianach kanału, 11,60m, 14,70m, 16,70m od studni S6 pęknięcia ścian kanału, w odległości 16,30m od studni S6 przesunięcie oraz deformacja kanału, spadki z zaniżeniami

Przesunięcie, pionowe, przes. = 5cm

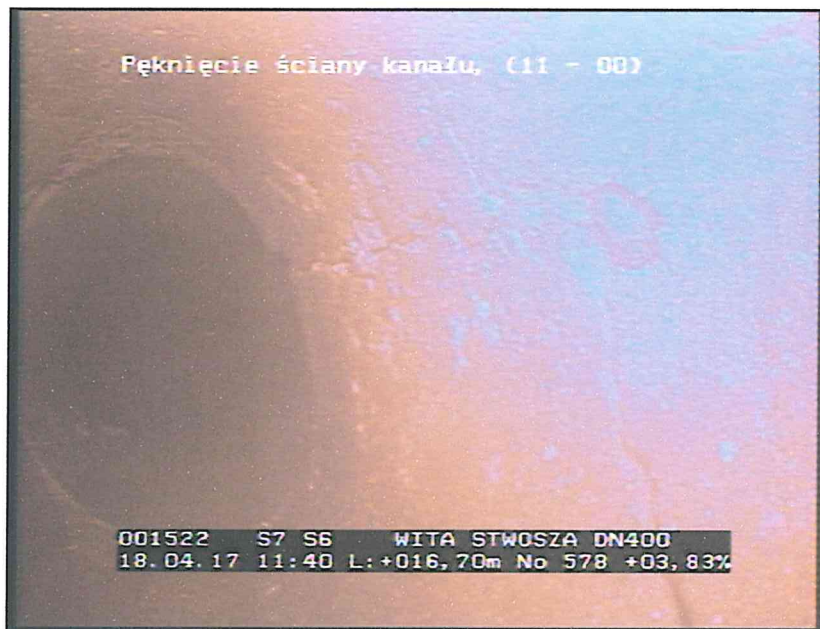
Zdjęcie 578

Pęknięcie ściany kanału

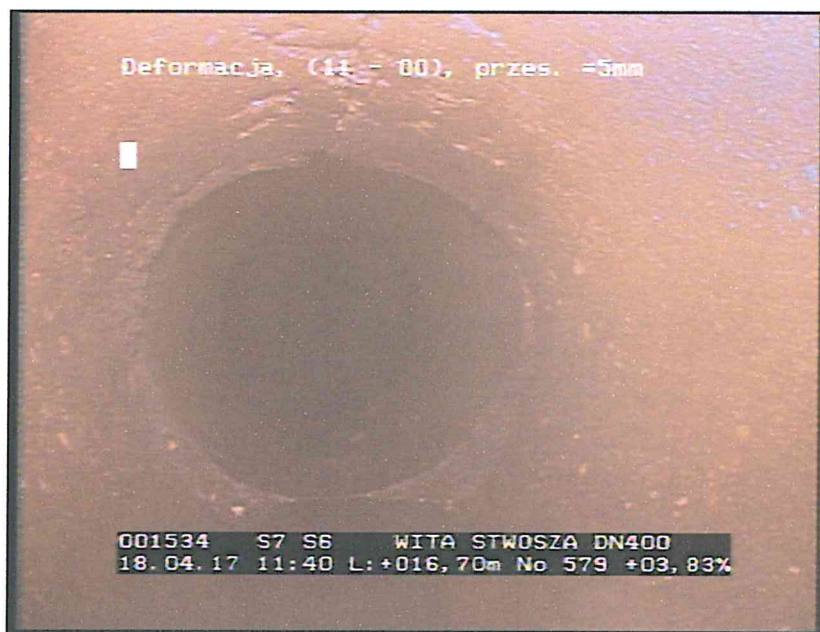
Zdjęcie 579

Deformacja, przes. = 5mm
