Program prac konserwatorskich oraz badania stratygraficzne wewnętrznej klatki schodowej oraz drzwi wewnętrznych budynku przy ul. Nowe Ogrody 27 w Gdańsku. Autor: mgr Monika Jaszczak www.konserwatorzabytkow.pl

Przedmiot opracowania: *Opracowanie zawiera wyniki badań stratygraficznych elementów wykończenia wnętrza głównej klatki schodowej oraz drzwi wewnętrznych w pomieszczeniach 3.6.-3.11 i 3.14 w kondygnacji III p. budynku dawnej siedziby Komisarza Generalnego RP przy ul. Nowe Ogrody 27 w Gdańsku (obecnie Komenda Miejska Policji w Gdańsku) wykonanych pod kątem planowanego remontu oraz program prac konserwatorskich dla renowacji wraz z rozwiązaniami materiałowymi.*

ul. Nowe Ogrody 27, 80-803 Gdańsk

marzec 2015

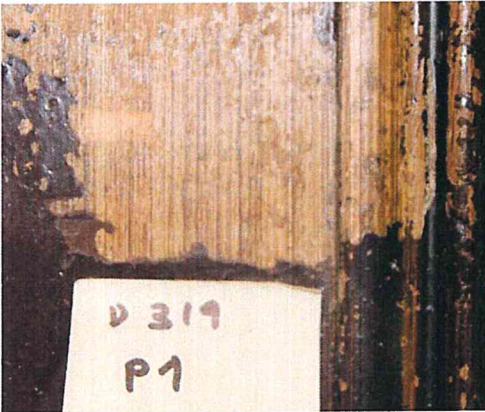
L.p.	fotografia	opis
P1

<p><u>Lokalizacja:</u> drzwi do pomieszczenia 3.7, numer porządkowy 319, awers</p> <p><u>Obserwacje:</u> bezpośrednio na powierzchni drewna zaobserwowano obecność jasnego mazerunku. Wykończenie to jest obecnie pokryte warstwą lakieru oraz powłoką malarską w kolorze brązowym.</p> <p><u>Wnioski i Zalecenia:</u> Skrzydło drzwiowe pokryte jest wtórnymi przemalowaniami. Zidentyfikowano najstarsze wykończenie widoczne okiem nieuzbrojonym w technice mazerunku imitującego jasny dąb. Zaleca się renowację z konserwacją odsoniętego wykończenia drewna w technice mazerunku.</p>
P2

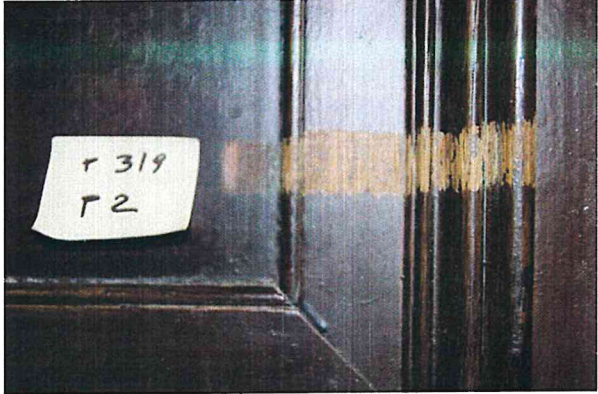
<p><u>Lokalizacja:</u> drzwi do pomieszczenia 3.7, numer porządkowy 319, awers</p> <p><u>Obserwacje:</u> bezpośrednio na powierzchni drewna zaobserwowano obecność jasnego mazerunku z ciemniejszym wyróżnieniem lustra płyciny. Pierwotne wykończenie jest obecnie pokryte warstwą lakieru oraz powłoką malarską w kolorze brązowym.</p> <p><u>Wnioski i Zalecenia:</u> Skrzydło drzwiowe pokryte jest wtórnymi przemalowaniami. Zidentyfikowano najstarsze wykończenie w technice mazerunku imitującego jasny dąb z ciemniejszym wymalowaniem lustra płyciny. Zaleca się renowację z konserwacją zachowanego wykończenia drewna w technice mazerunku.</p>

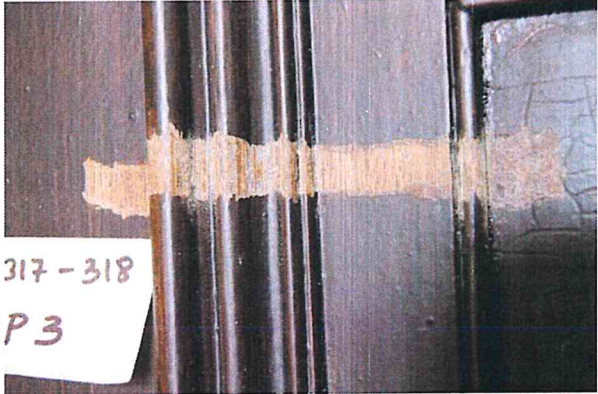
P3

<p><u>Lokalizacja:</u> drzwi do pomieszczenia 3.6, numer porządkowy 318, rewers</p> <p><u>Obserwacje:</u> bezpośrednio na powierzchni drewna zaobserwowano obecność jasnego mazerunku. Wykończenie to jest obecnie pokryte warstwą lakieru oraz powłoką malarską w kolorze brązowym.</p> <p><u>Wnioski i Zalecenia:</u> Skrzydło drzwiowe pokryte jest wtórnymi przemalowaniami. Zidentyfikowano najstarsze (widoczne okiem nieuzbrojonym) wykończenie w technice mazerunku imitującego jasny dąb. Zaleca się odsonięcie i konserwację mazerunku.</p>

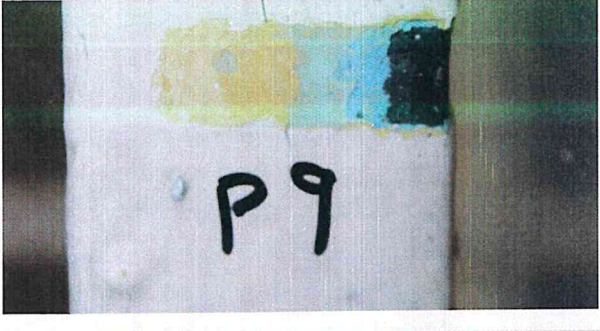
<p>P9</p>

<p>Lokalizacja: fragment balustrady przy spoczniku pomiędzy II i III piętrzem, główna klatka schodowa Obserwacje: balustrada metalowa została zabezpieczona powłoką minii ołowiowej (1), a następnie wykończona powłoką barwną w kolorze szaro- stalowym (2) i (3). W kolejnych warstwach chronologicznych zidentyfikowano wymalowania w kolorze niebieskim (4), zielono-niebieskim (5), żółtym (6, 7) i białym (8) Wnioski i zalecenia: Balustrada pierwotnie zabezpieczona była minią ołowiową oraz powłoką barwną w kolorze stalowym. Zaleca się odsłonięcie i konserwację pierwotnych powłok zabezpieczających metal.</p>																																																					
<p>P10</p>

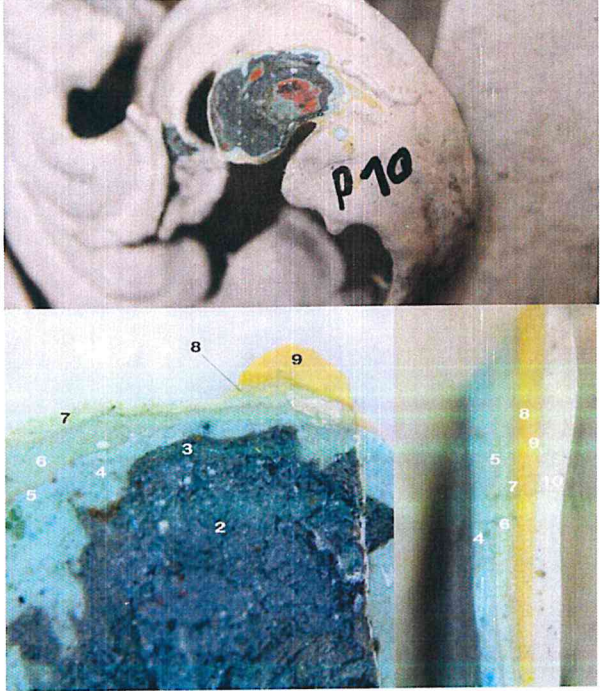
<p>Lokalizacja: fragment balustrady przy spoczniku pomiędzy II i III piętrzem, główna klatka schodowa Obserwacje: balustrada metalowa została zabezpieczona powłoką minii ołowiowej (1), a następnie wykończona powłoką barwną w kolorze stalowym (2) i (3). W kolejnych warstwach chronologicznych zidentyfikowano wymalowania w kolorze niebieskim (4,5), zielonym (6),szaro-niebieskim (7), żółtym (8, 9) i kremowym. Wnioski i zalecenia: Balustrada pierwotnie zabezpieczona była minią ołowiową oraz powłoką barwną w kolorze stalowym. Zaleca się odsłonięcie i konserwację pierwotnych powłok zabezpieczających metal.</p>

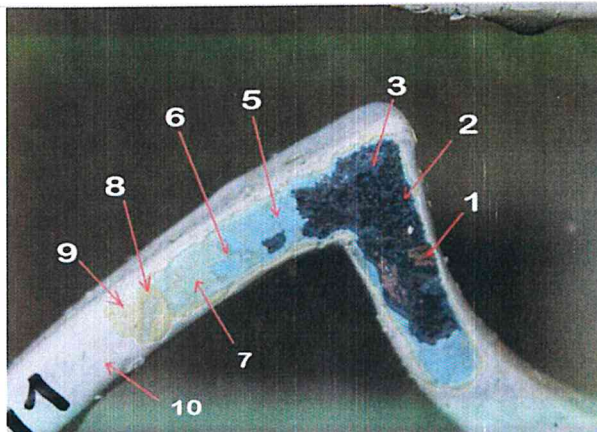
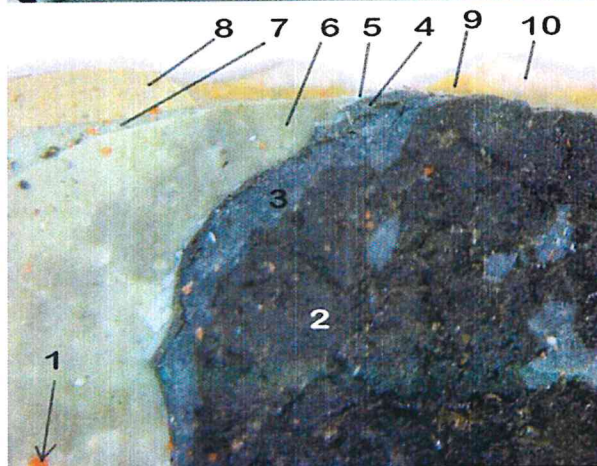
P11

Lokalizacja: fragment balustrady przy spoczniku pomiędzy II i III piętrzem, główna klatka schodowa
Obserwacje: balustrada metalowa została zabezpieczona powłoką minii ołowiowej (1), a następnie wykończona powłoką barwną w kolorze stalowym (2) i (3). W kolejnych warstwach chronologicznych zidentyfikowano wymalowania w kolorze niebieskim (4,5), zielonym (6), szaro-niebieskim (7), żółtym (8, 9) i kremowym (10).

Wnioski i zalecenia: Balustrada pierwotnie zabezpieczona była minią ołowiową oraz powłoką barwną w kolorze stalowym. Zaleca się odsłonięcie i konserwację pierwotnych powłok zabezpieczających metal.

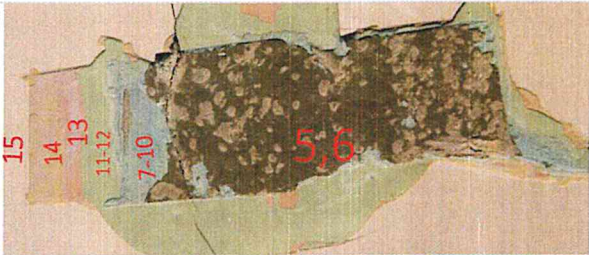
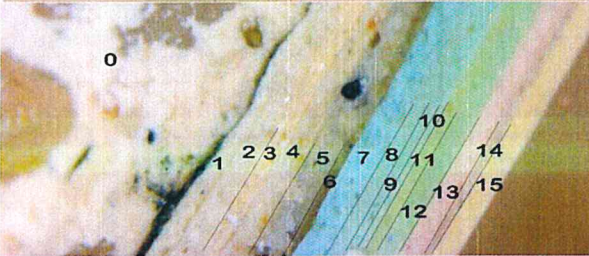
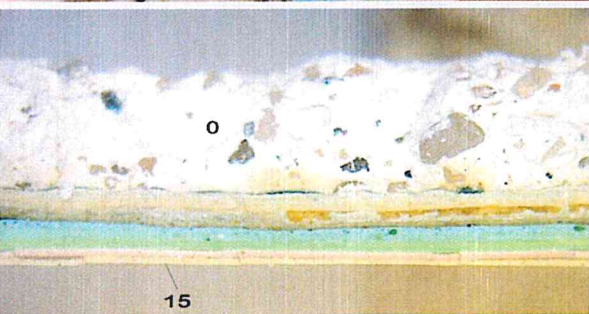
P15

<p>Lokalizacja: ściana południowa, główna klatka schodowa, I p.</p> <p>Obserwacje: Ściana tynkowana tynkiem wapiennym o spoiwie z piasku kwarcowego. Powierzchnia tynku pokryta wielokrotnymi przemalowaniami. Odkrywką schodkowa pod warstwami wtórnych przemalowań farbą olejną wykazała obecność szlachetnego wymalowania ściany w kolorze zielonym (warstwy 5,6). Badanie próbek pod powiększeniem wykazało, że pod zielonym wymalowaniem znajdowały się starsze warstwy malarskie w kolorze jasnokremowym.</p>

<p>Wnioski i zalecenia: Pod warstwami wtórnych przemalowań zidentyfikowano szlachetne wymalowanie ściany w kolorze zielonym. Cechy wymalowania (technika dwuwarstwowa oraz kolor) wskazują, że wymalowanie to zaprojektowano jako spójne z pierwotną kolorystyką balustrad. Zaleca się odstonięcie i renowację odkrytej zielonej warstwy (5,6).</p>

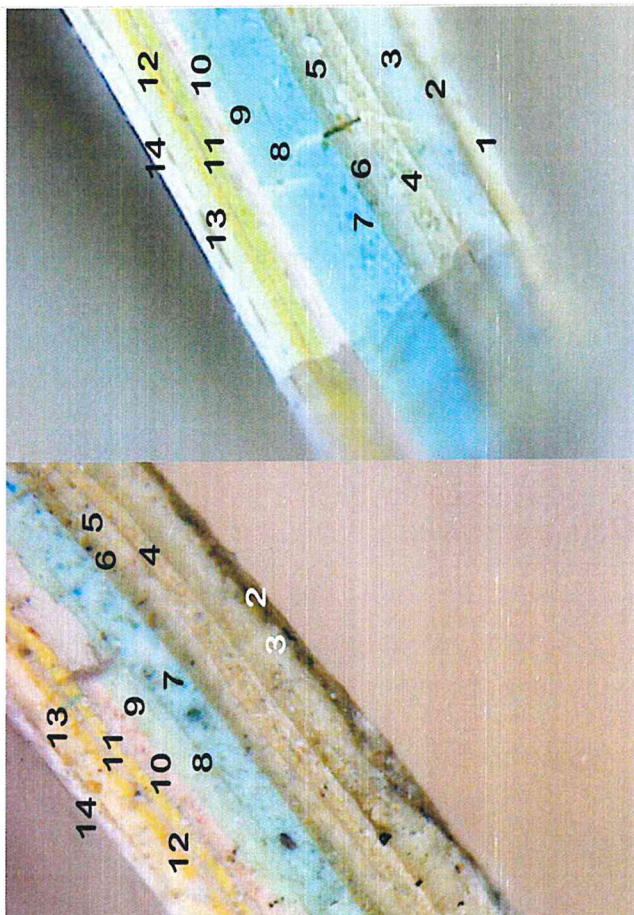
P16

Lokalizacja: filar, ściana południowa, główna klatka schodowa, I p.

Obserwacje: Ściana tynkowana tynkiem wapiennym o spoiwie z piasku kwarcowego. Powierzchnia tynku pokryta wielokrotnymi przemalowaniami. Badanie próbek pod powiększeniem wykazało, pierwotne wymalowanie w kolorze zielonym (2). Obecnie wymalowanie pokryte jest wielokrotnymi przemalowaniami.

Wnioski i zalecenia: Pod warstwami wtórnych przemalowań zidentyfikowano szlachetne wymalowanie ściany w kolorze zielonym. Cechy wymalowania (technika dwuwarstwowa oraz kolor) wskazują, że wymalowanie to zaprojektowano jako spójne z pierwotną kolorystyką balustrad. Zaleca się odsłonięcie i renowację odkrytej zielonej warstwy (5,6).
