OPINIA TECHNICZNA

DOTYCZĄCA STANU TECHNICZNEGO BUDYNKU
POD WZGLĘDEM MOŻLIWOŚCI JEGO PRZEBUDOWY

ADAPTACJA BUDYNKU MAGAZYNOWEGO KOMENDY POWIATOWEJ POLICJI W LĘBORKU DO FUNKCJI BIUROWO-GARAŻOWEJ

**LĘBORK , UL. TORUŃSKA 5
Dz. NR 21/3**

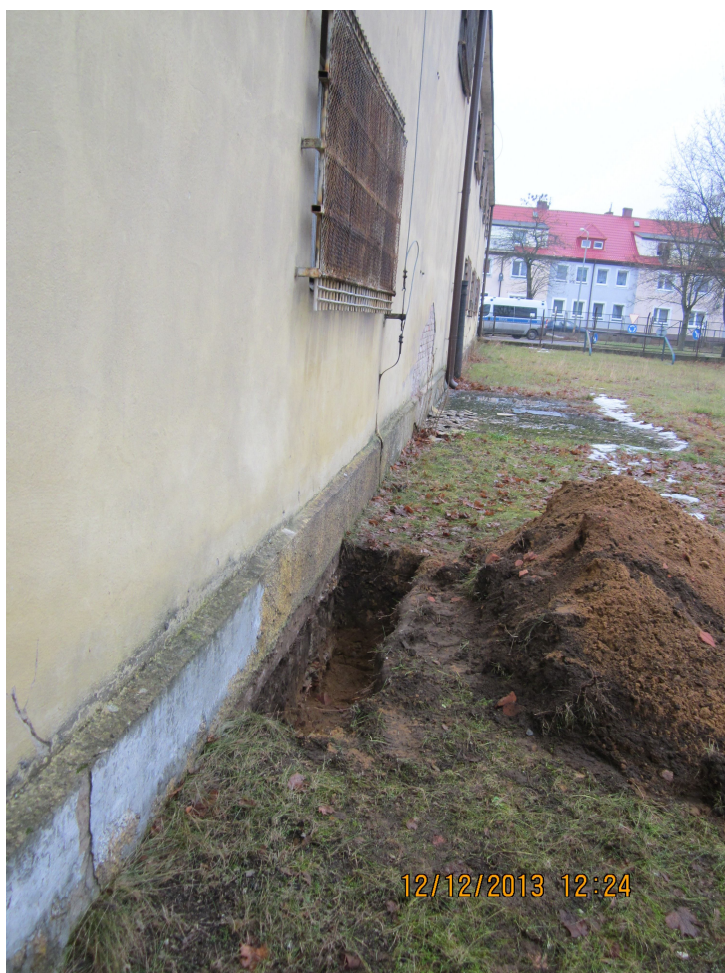
Dokonana odkrywka fragmentu ław fundamentowych potwierdziła powyższe rozwiązanie posadowienia ścian zewnętrznych, przy czym stwierdzono, że ława na wysokości 90-95 cm od góry jest wykonana z betonu natomiast bezpośrednio na gruncie znajduje się warstwa gr. 15-20 cm betonu z domieszką gruzu ceglanego.

Fot. 1 Odkrywka ław fundamentowych – widok ogólny

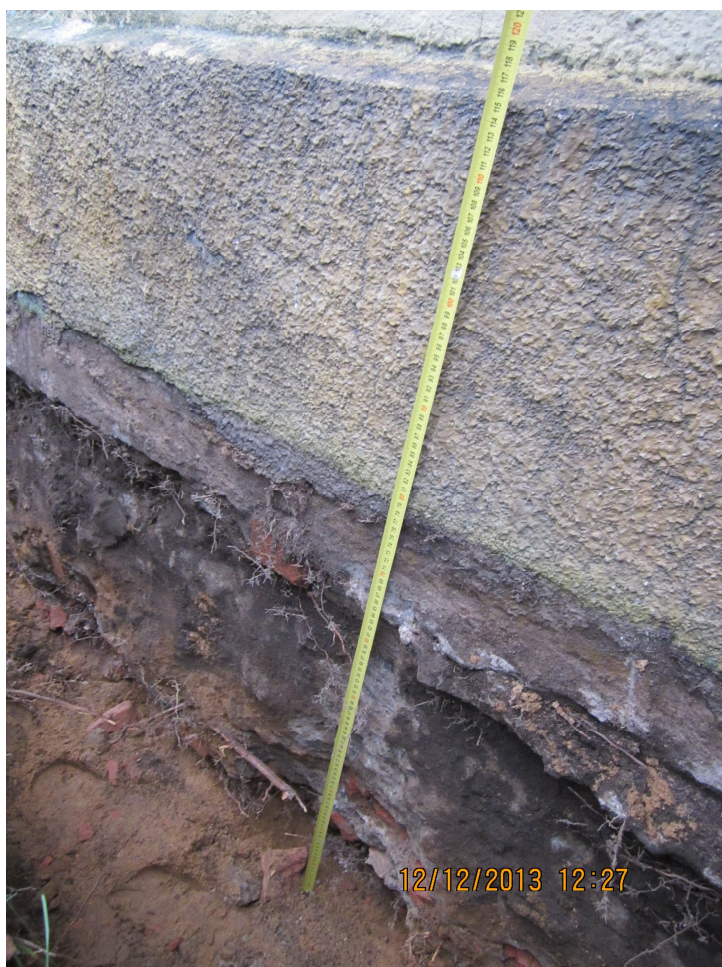
Fot. 2 Odkrywka ław fundamentowych – część podziemna

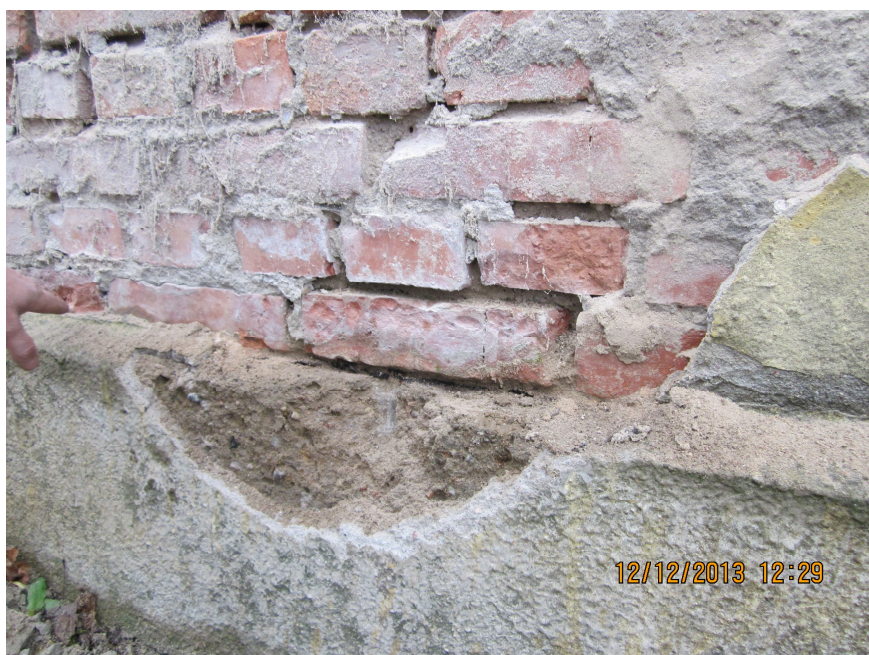
Boczne powierzchnie ławy fundamentowej są niejednolite i nierówne, a wierzchnią warstwę (grubości około 5 cm) części wystającej ponad grunt stanowi beton o strukturze znacznie różniącej się od betonu, z którego wykonana jest ściana fundamentowa usytuowana bezpośrednio pod ceglana ścianą parteru. Beton w tych fragmentach ławy pod wpływem działania czynników atmosferycznych uległ korozji i ostatecznie posiada mniejszą wytrzymałość niż w pozostałych obszarach. W związku z powyższym przed rozpoczęciem prac modernizacyjnych należy luźne fragmenty ściany fundamentowej usunąć, pozostałe elementy betonowe dokładnie oczyścić, a następnie boczne powierzchnie wyrównać poprzez wykonanie dolewki grubości min. 15 cm z betonu towarowego szczepionej ze starym fundamentem za pomocą wklejonego.

Fot. 3 Odkrywka ław fundamentowych – część nadziemna.

Ławy i stopy fundamentowe są w dość dobrym stanie technicznym. Wyrównania i wzmocnienia wymagają boczne powierzchnie ścian i ław fundamentowych. Obliczenia nie wykazały przekroczenia granicznych stanów nośności w istniejącym układzie obciążeń dla przyjętego obciążenia o wartości około 60 kN/m.
- Dotyczące murowanych ścian nośnych

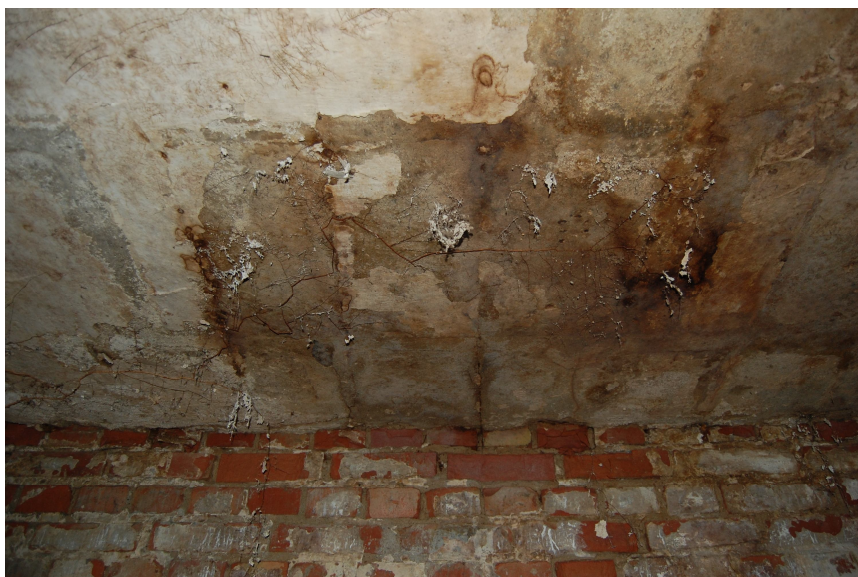
Większa powierzchnia ścian i stropu jest w dużym stopniu zawilgocona, co wskazuje na niedostateczną lub przerwana izolację przeciwwilgociową elementów

całkowicie zagłębionych w gruncie. Długotrwałe nadmierne zawilgocenie stropu spowodowało częściową korozję belek stalowych, co widoczne jest na powierzchni stropu w postaci licznych plam i przebarwień koloru rdzawego. Ogólnie stan ścian i nadproży określa się jako dobry. Strop nadaje się do remontu lub całkowitej wymiany.

Fot. 4 Podpiwniczenie – strop

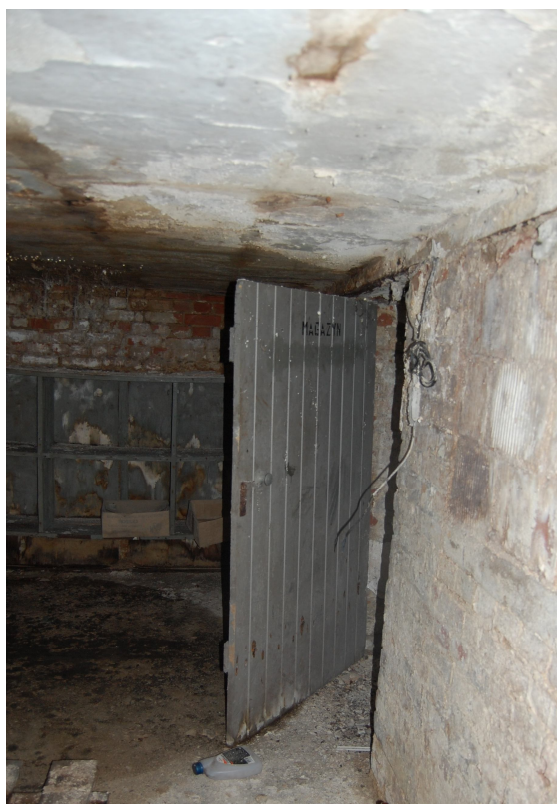
Fot. 5 Podpiwniczenie – widok na sufit i ściany

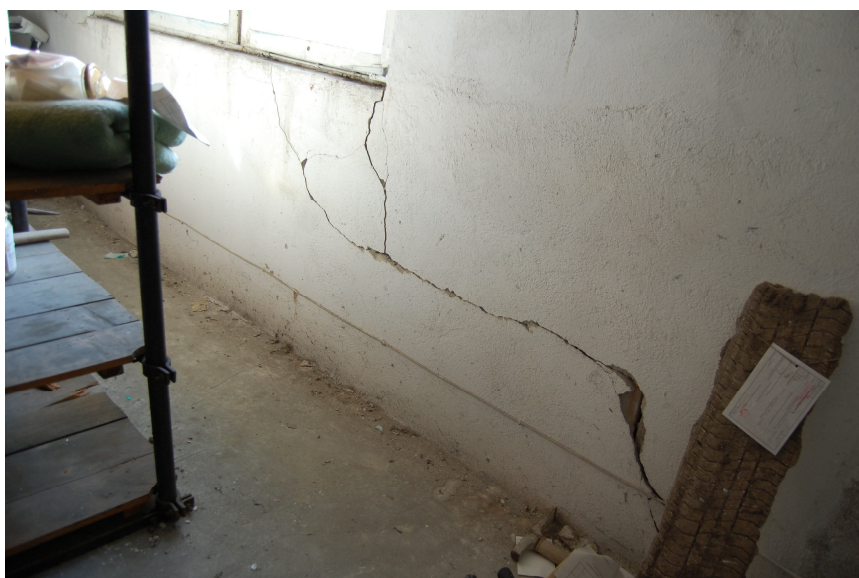
Zewnętrzne ściany nośne budynku na poziomie parteru wykonano jako murowane z cegły ceramicznej pełnej na zaprawie cementowo-wapiennej grubości 38 cm. Na wyższej kondygnacji ściany zewnętrzne w czasie modernizacji budynku zostały nadbudowane z cegły dziurawki na zaprawie cementowo-wapiennej gr. 24 cm. Ich stan techniczny można określić jako dosyć dobry. Nie stwierdzono nadmiernych spękań lub odkształceń murów, za wyjątkiem fragmentu ściany przylegającej do pomieszczenia agregatu, znajdującego się na parterze, które w trakcie modernizacji było dobudowane do budynku głównego. Ściana zarówno na kondygnacji I piętra jak i na parterze posiada liczne pęknięcia i zarysowania biegnące po skosie.

Fot. 6 Ściana nośna I piętra

Ściany nośne, murowane, w większości są w dobrym stanie technicznym. Widoczne gdzieś ukośne spękania należy naprawić poprzez częściową rozbiórkę i uzupełnienie odpowiednim materiałem. W miejscach długotrwałego zawilgocenia murów

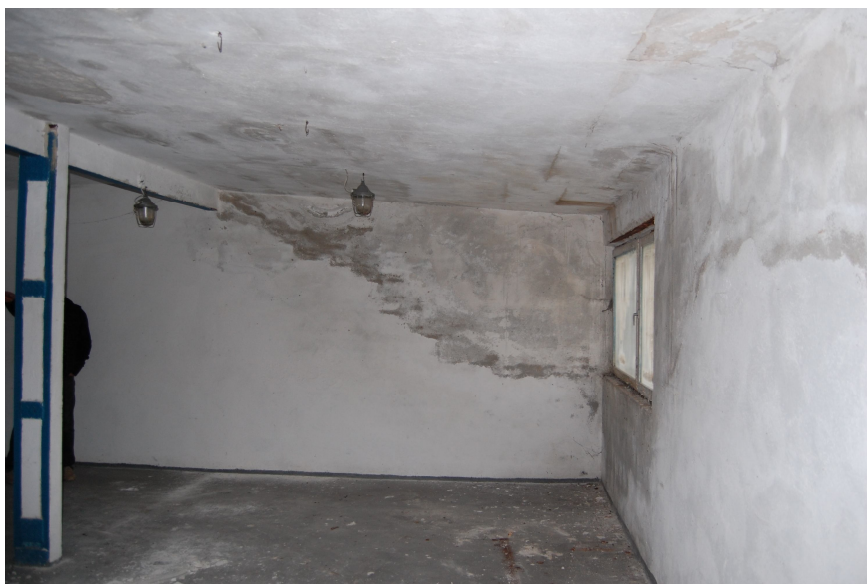
Dodatkowo z powodu długotrwałego zalewania budynku od strony dachu obecnie mury w wielu obszarach są nadmiernie zawilgocone. W dolnych partiach murów na parterze stwierdzono lokalne zawilgocenia ścian przy ziemi.

Fot. 7. Pomieszczenie I piętra – widok na sufit i ściany

ze względu na konieczność odkażenia i kontroli antygrzybowej należy wykonać skucie tynków wewnętrznych.

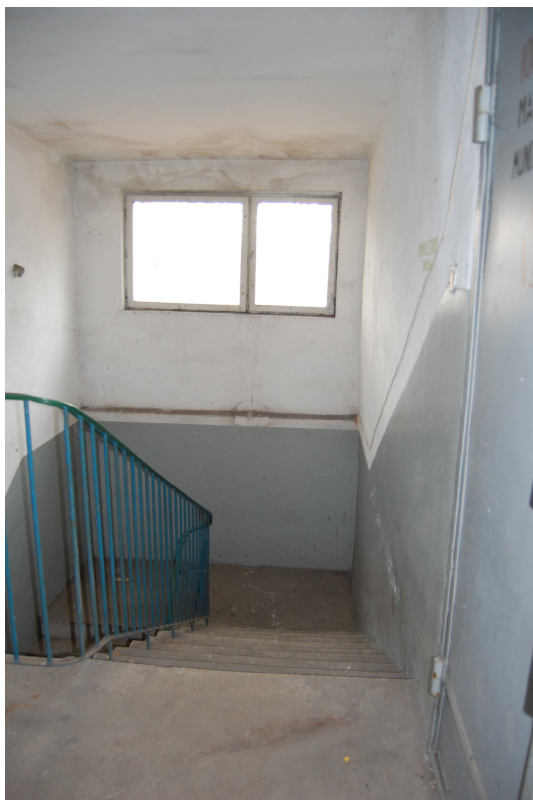
Ściany wewnętrzne nośne (klatki schodowej) wykonano jako murowane z cegły ceramicznej pełnej na zaprawie cementowo-wapiennej gr. 25 cm. Ich stan techniczny można określić jako dobry. Nie stwierdzono spękań.

Fot. 8 Klatka schodowa – widok z I piętra

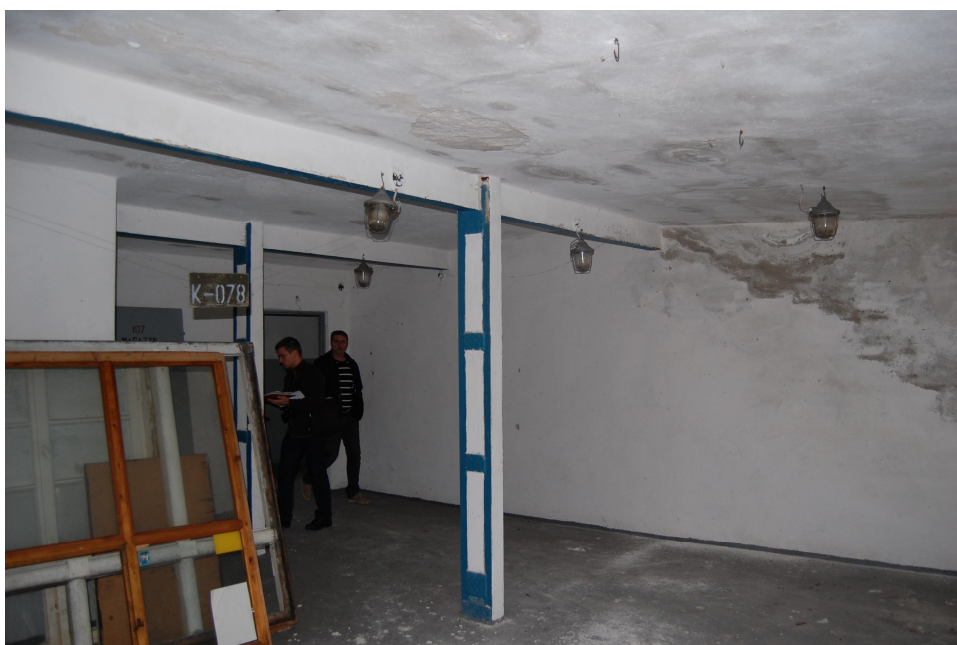
Fot. 9 Stalowa konstrukcja nośna - piętro I

Ogólnie stan konstrukcji stalowej na poziomie I piętra można określić jako dość dobry. Belki stalowe - w miejscach długotrwałego zalewania budynku od strony dachu - jak na razie skorodowane jedynie powierzchniowo. Stan konstrukcji na poziomie parteru można określić jako dobry. Nie stwierdzono na nich zbyt wielu śladów korozji powierzchniowej.

Konstrukcja stalowa na poziomie I piętra zakwalifikowana jest do rozbiórki.

Skorodowane belki stalowe - w miejscach długotrwałego zalewania budynku od strony dachu należy oczyścić i zabezpieczyć odpowiednią powłoką malarską zapobiegającą korozji.

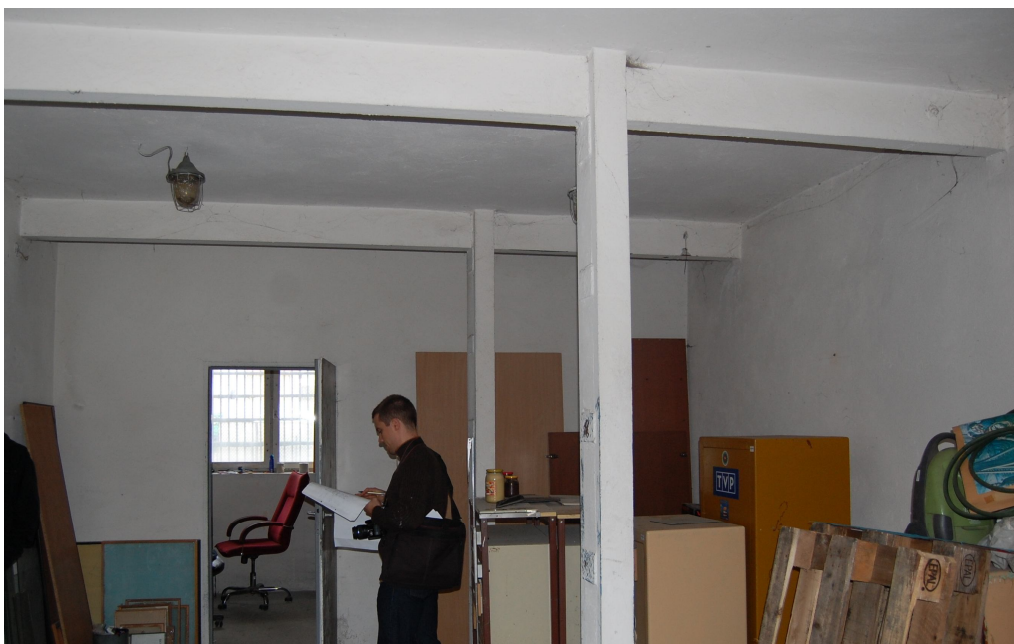
zastosowano prefabrykowane płyty żelbetowe WSP-110 o wymiarach 1100x400x80 mm, oparte na dolnych stopkach stalowych dwuteowników. Pozostała przestrzeń pomiędzy belkami została wypełniona szkłem piankowym o gr. 10 cm. Ogólnie stan stropu można określić jako dobry.

Fot. 10 Strop nad parterem

Ogólnie stan stropu nad parterem można określić jako dobry. W miejscach, gdzie długotrwałe działanie wody spowodowało uszkodzenia tynków i niektórych elementów stalowych stropu należy przeprowadzić prace naprawcze, zabezpieczając elementy stalowe odpowiednią powłoką malarską zapobiegającą korozji.

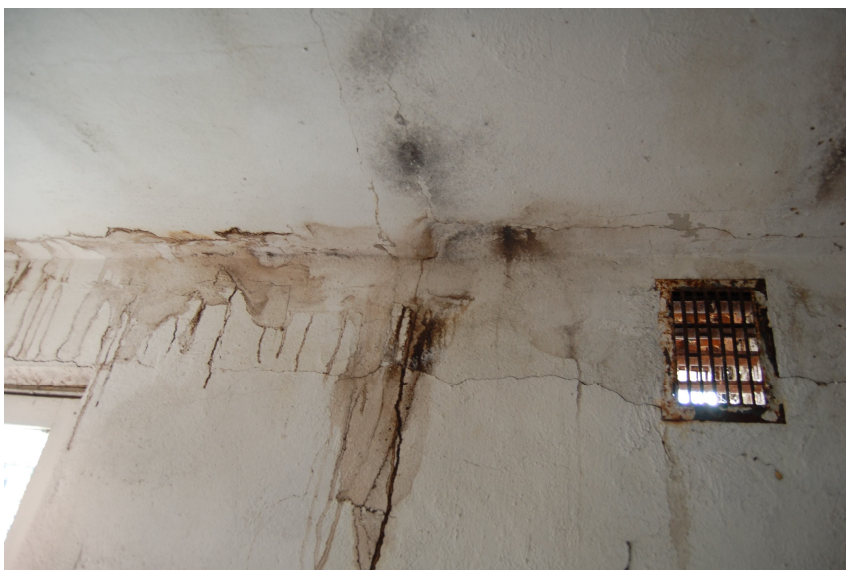
Stropodach, podobnie jak strop nad parterem, typu WPS, belkowy, gęstożebrowy. Konstrukcję wsporczą stanowią belki stalowe z profili walcowanych INP 140 oparte na zewnętrznych ścianach nośnych oraz na stalowych podciągach biegnących w dwóch rzędach na całej długości budynku. Rozstaw belek nośnych stropu wynosi 110 cm. Jako wypełnienie stropu zastosowano prefabrykowane płyty żelbetowe WSP-110 o wymiarach 1100x400x80 mm, oparte na dolnych stopkach stalowych dwuteowników. Pozostała przestrzeń pomiędzy belkami została wypełniona szkłem piankowym o gr. 6 cm. Ogólnie stan stropu można określić jako dość dobry. Nieznaczna powierzchnia stropów jest w dużym stopniu zawilgocona, co wskazuje na uszkodzoną izolację przeciwwilgociową połaci dachowej. Długotrwałe nadmierne zawilgocenie stropu w tych miejscach spowodowało korozję belek stalowych, co widoczne jest na powierzchni stropu w postaci plam i przebarwień koloru rdzawego.

Fot.11 Stropodach – ślady spowodowane korozją stalowych elementów nośnych stropu

Stropodach, ze względu na nowoprojektowany układ funkcjonalny został zakwalifikowany do rozbiórki.

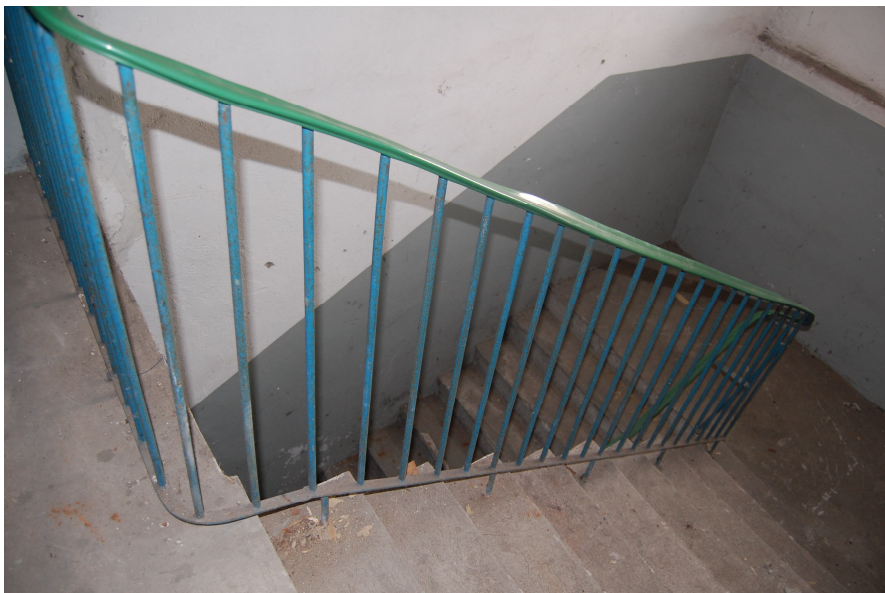
Schody wewnętrzne monolityczne, żelbetowe. Schody prowadzące z parteru na poziom I piętra dwubiegowe, powrotne ze spocznikiem pośrednim o wymiarach stopnic 16x30 cm w ilości 10 szt. na każdym biegu. Schody do piwnicy posadowione na gruncie, dwubiegowe ze spocznikiem pośrednim o wymiarach stopnic 19x25 cm w ilości 5szt na górnym biegu i 8 szt. na biegu dolnym. Ogólnie stan techniczny schodów jest dobry.

Fot. 12 Schody wewnętrzne – widok

Ogólnie stan techniczny schodów jest dobry. Ze względu na likwidację pomieszczenia piwnicznego schody poniżej poziomu 0 należy rozebrać.

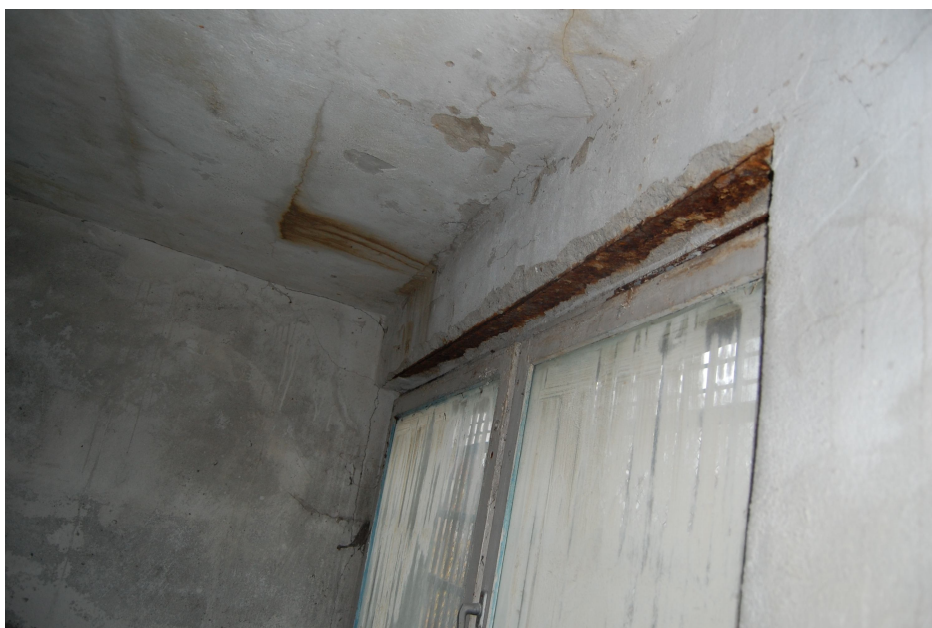
Nadproża drzwiowe i okienne wykonano jako belki zespolone z dwóch z profili walcowanych INP 100 z przestrzenią wypełnioną betonem. W miejscach długotrwałego zawilgocenia ścian widoczne są ślady korozji nadprożowych belek stalowych. Niemniej jednak stan większości nadproży jest dobry.

Fot. 13 Nadproże okienne – korozja w efekcie nieszczelności stropodachu
