**NAZWA PROJEKTU:** Projekt remontu dachu budynku KP IV w Gdańsku ul.Kaprow 14

**FAZA PROJEKTU:** Inwentaryzacja

**INWENTARYZACJA STANU ISTNIEJĄCEGO DO PROJEKTU BUDOWLANEGO**  
**Remontu dachu**  
**budynku KP IV w Gdańsku ul.Kaprów 14**

## **INWENTARYZACJA DO PROJEKTU BUDOWLANEGO Remontu dachu budynku KP IV w Gdańsku ul.Kaprow 14**

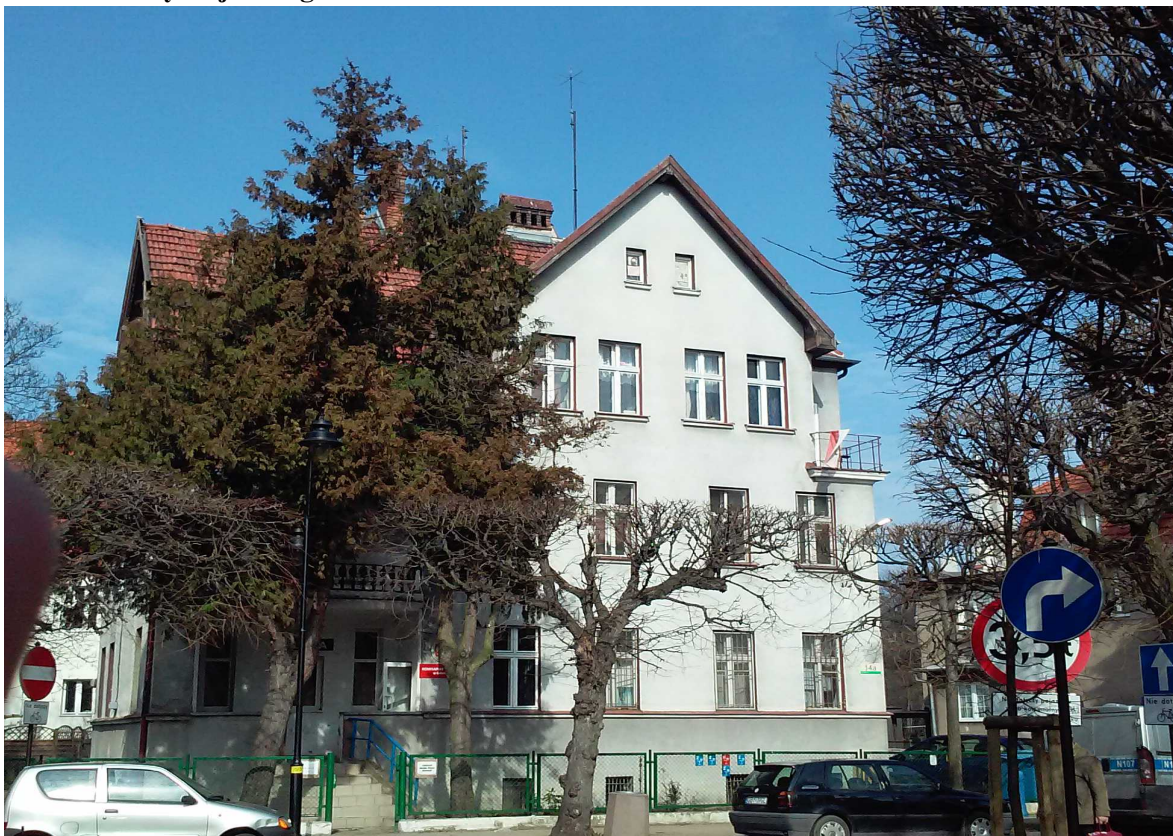
Widok od frontu z ul. Kaprów – elewacja Południowa.

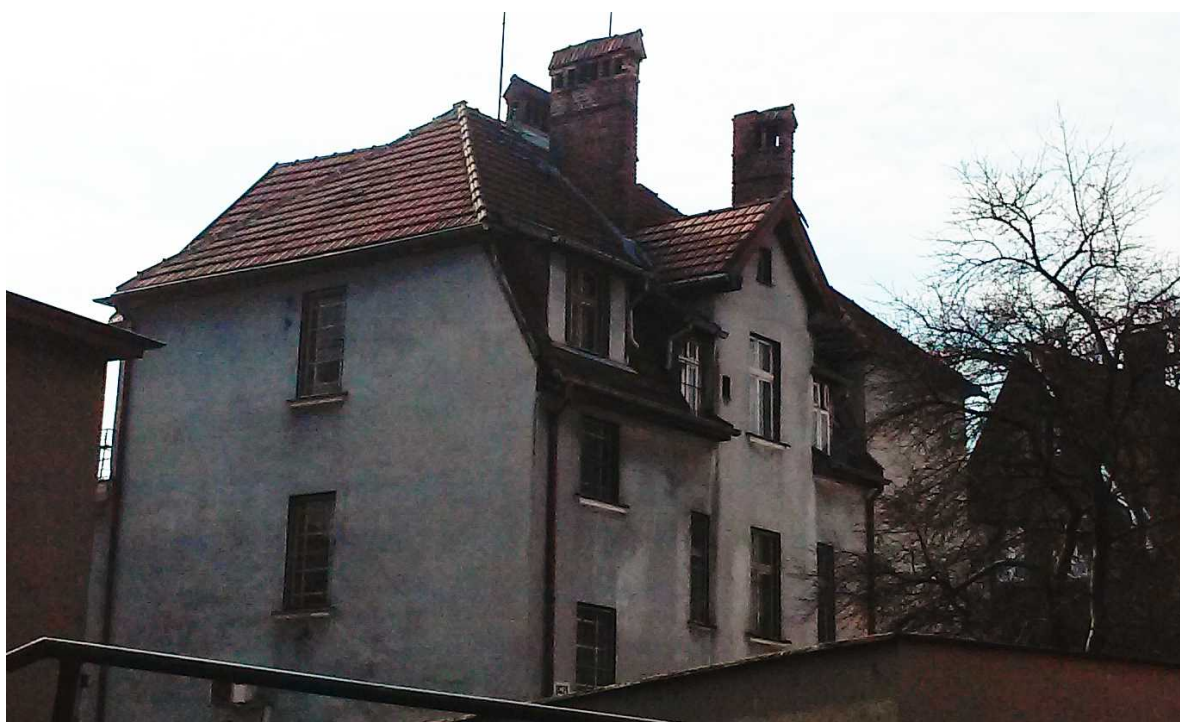
Widok od tyłu – elewacja północna

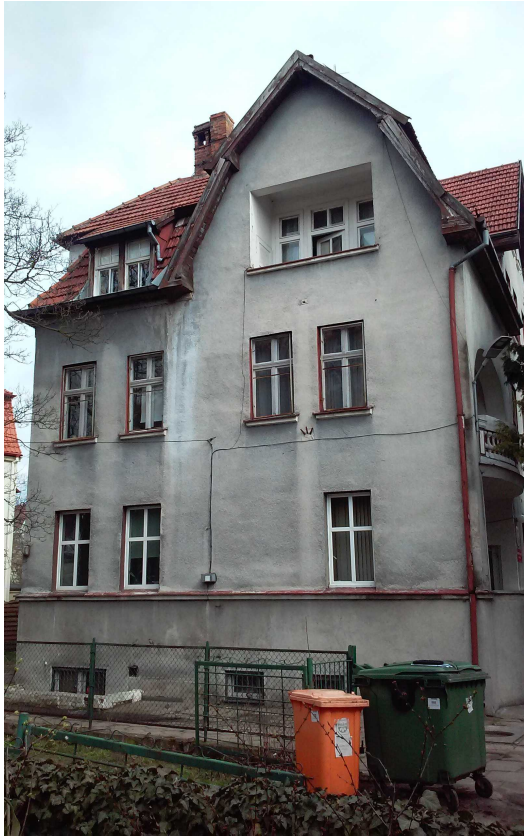
Widok od tyłu – elewacja zach.

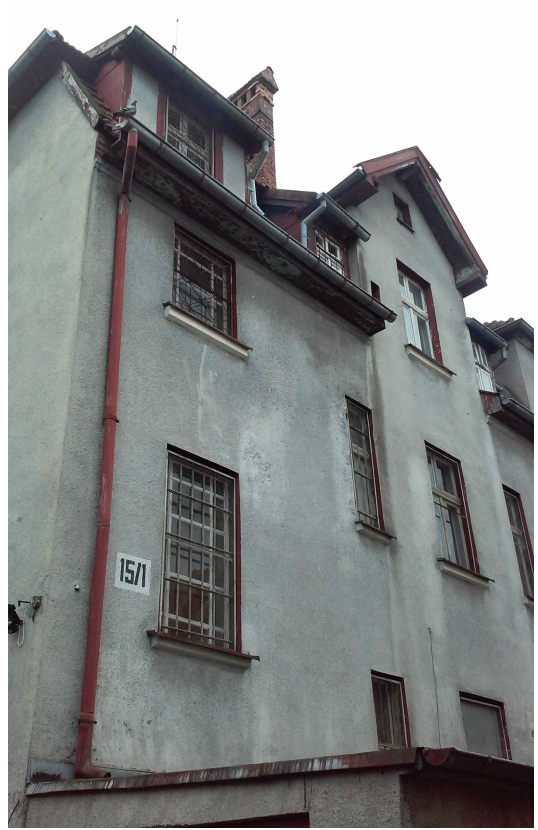
Widok od tyłu – elewacja północna

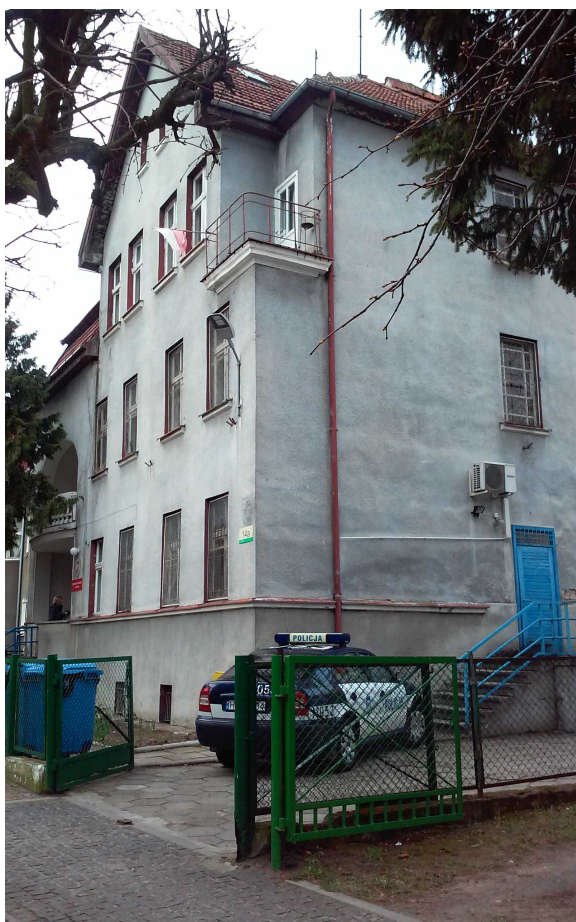
Widok od ul.Kaprów– elewacja wschodnia

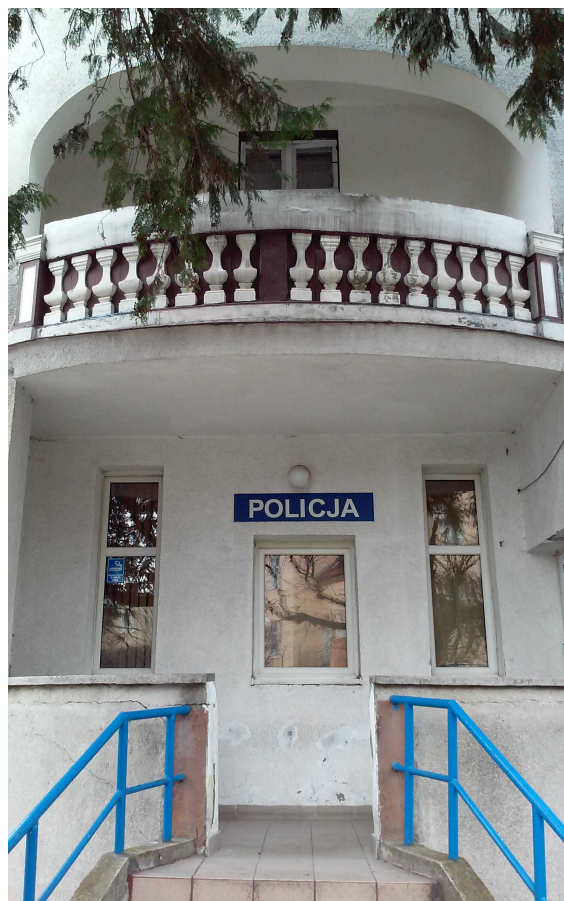
Widok od ul.Kaprów– wejście do budynku

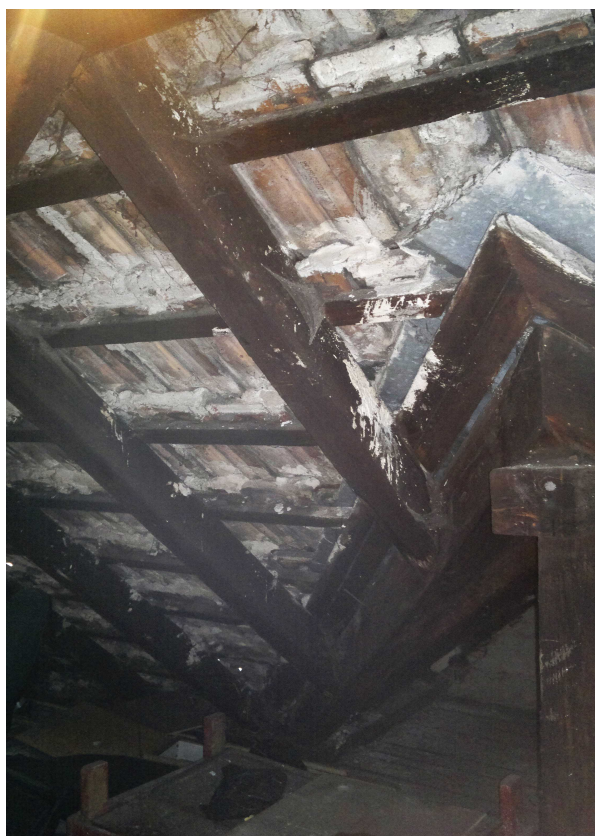
Widok poddasza
