BUDYNEK C

KONSTRUKCJA

1.0 EKSPERTYZA TECHNICZNA

Jaki jest stan techniczny istniejącego budynku C KMP?

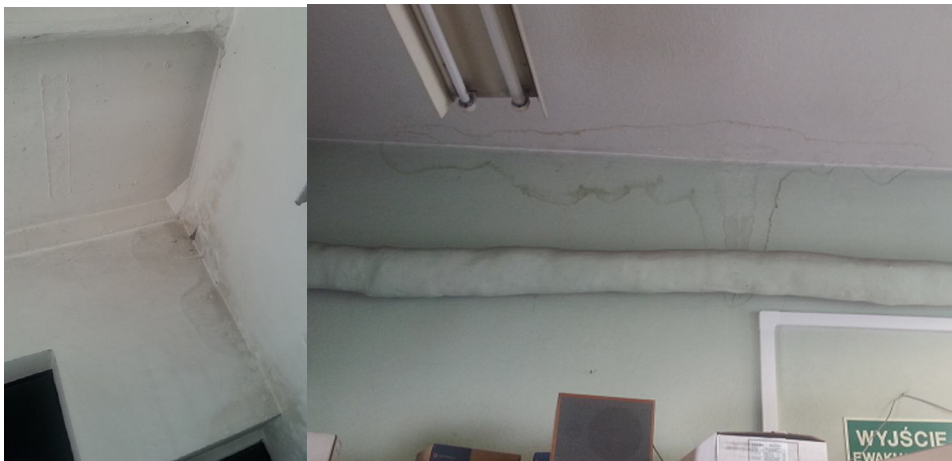
W kilku miejscach widać ślady świadczące o zaciekanii z dachu. Obecnie zacieki są suche – do zamalowania.

Najwięcej zacieków występuje w części parterowej ze stropodachem niewentylowanym.

Na powyższych zdjęciach oprócz zacieków widać również rurę ciepłowniczą.

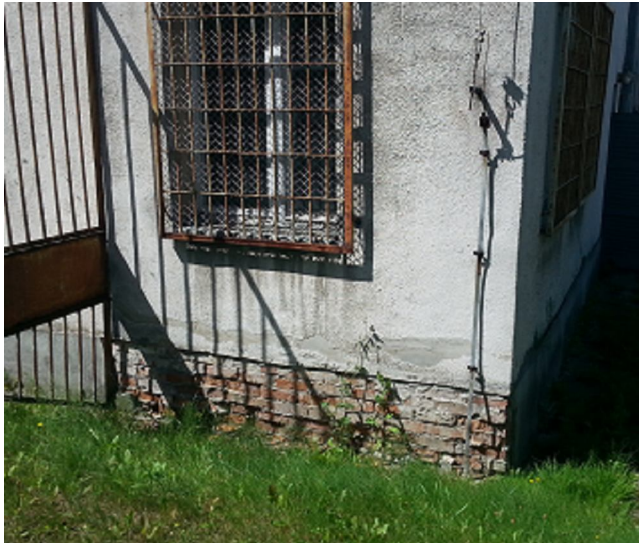
Zdjęcie powyżej przedstawia ścianę szczytową z drugiej strony budynku (oś „9”). Jak widać na zdjęciach ta ściana jest również konstrukcji warstwowej. **Warstwa z cegły jest w złym stanie.** Wewnątrz budynku na tej ścianie widać ślady zawilgoceń. **Zalecenia** – patrz „Wilgoć na ścianach i posadzce” w dalszej części.

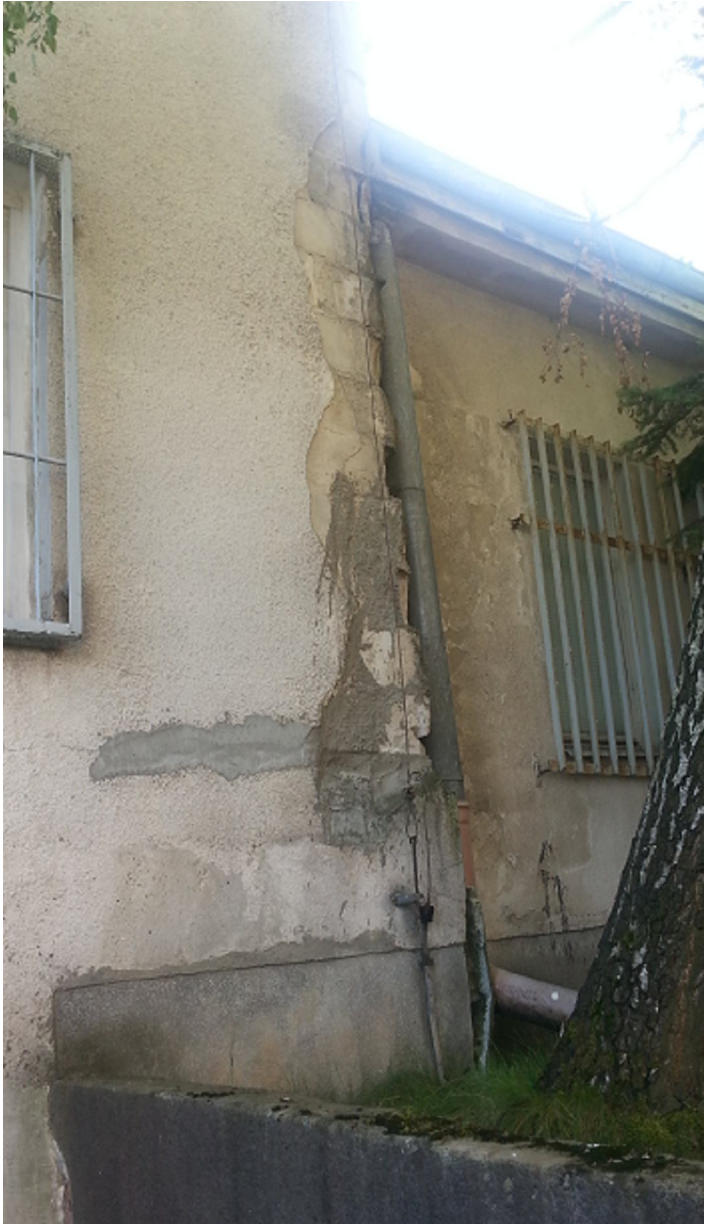
Na poniższym zdjęciu widać ubytki w „gazobetonie” oraz tynku w okolicach rury spustowej na styku części budynku jedno - i dwukondygnacyjnego.

Na ścianie szczytowej u samej góry pod opierzeniem (po stronie „wymiennikowni” oś „1”) brak tynku i ubytki w „gazobetonie”. Zalecenie – należy uzupełnić ubytki w bloczkach z betonu komórkowego zaprawą naprawczą, otynkować. Wykonać „nowe” opierzenie muru tak aby woda opadowa nie zawilgacała ściany.

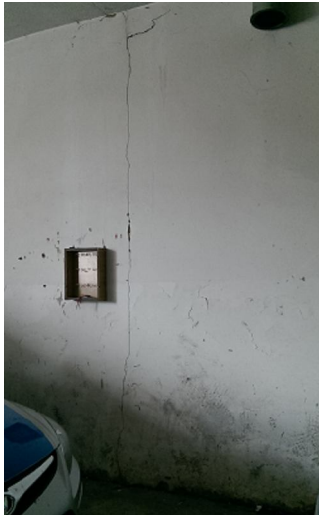
Ściany nośne w osiach „2” do „8” kondygnacji „0” są pęknięte rysą pionową mniej więcej w połowie swojej długości. Jest to najprawdopodobniej spowodowane tym, że na kondygnacji „1” elementem nośnym jest słup „stojący” na tej ścianie, a nie pełna ściana. Nastąpiło ścięcie od siły skupionej. Pomieszczenia na kondygnacji „1”

Zdjęcie przedstawia pęknięcie ściany żelbetowej w osi "6".

Zalecenie – rysy na ścianach wypełnić np. materiałem elastycznym lub zaprawą naprawczą do betonu (materiałem, który nie podciąga kapilarnie wody dla części podziemnej ściany oraz ok. 30cm nad posadzkę). W czasie prac przy wymianie posadzki/izolacji poziomej należy uszczelnić pęknięcie na fundamencie jeśli tak owe występuje (również zastosować materiał nie podciągający kapilarnie wody).

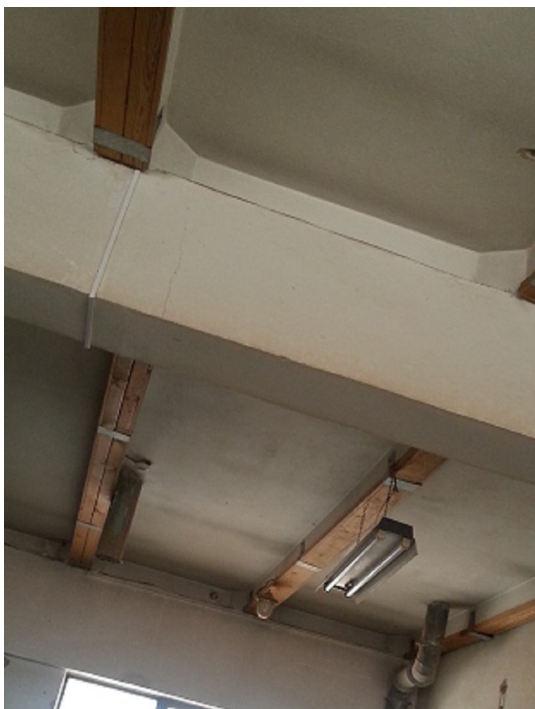
Na kondygnacji „1” występują **wyraźne zarysowanie belek żelbetowych** w środku każdego przęsła ramy środkowej (pod kalenicą). Te rysy mogły powstać na skutek przeciążenia – za dużo warstw papy na pokryciu oraz za duża warstwa śniegu. Na zdjęciu poniżej zarysowanie na ryglu ramy w środku rozpiętości.

1. Pęknięcia szczelnie wypełnić zaprawą naprawczą do betonu.
2. Usunąć przy remoncie „warstwy” starej papy (max pokrycie może składać się z 3 warstw papy).
3. Nie dopuścić aby na dachu gromadziła się większa ilość śniegu. **Usuwać śnieg z dachu w przypadku obfitych opadów.**

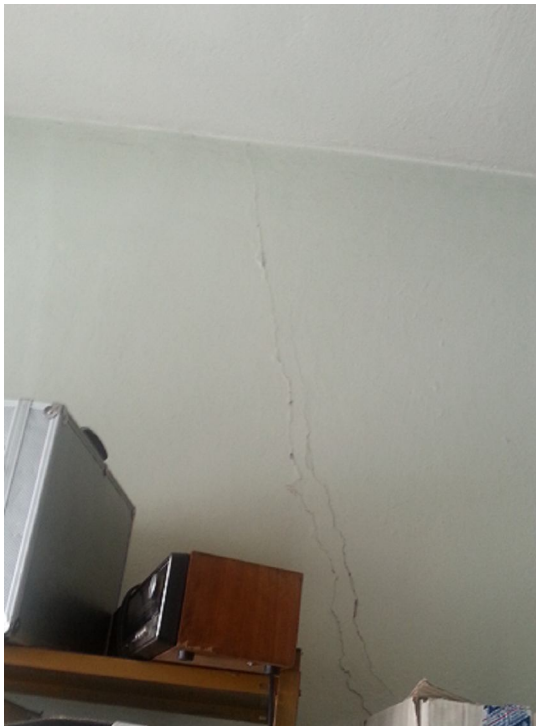
Na zdjęciu poniżej rysa pionowa.

Stan ścian działowych ogólnie jest **dobry**. Zaleca się wypełnienie istniejących rys zaprawą lub inną masą.

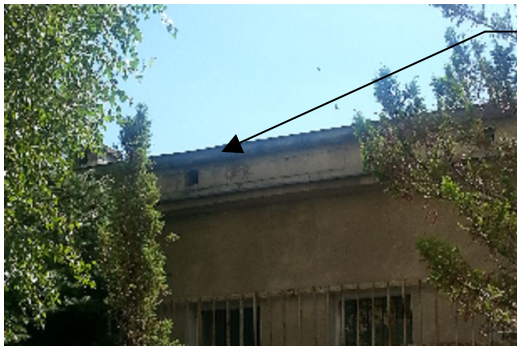
Brak kratki w otworach wentylacyjnych stropodachu. Należy je uzupełnić.

Brak kratki

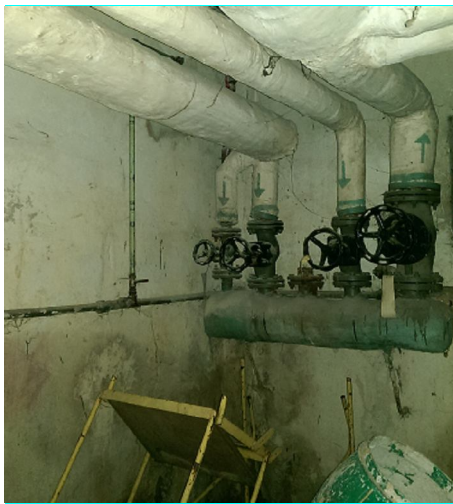
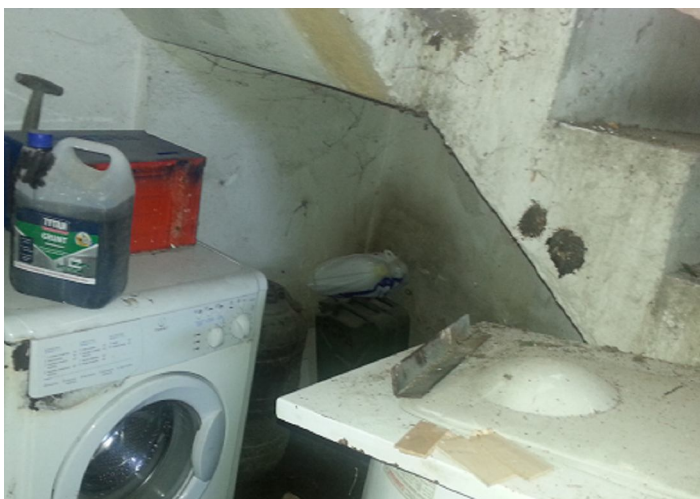
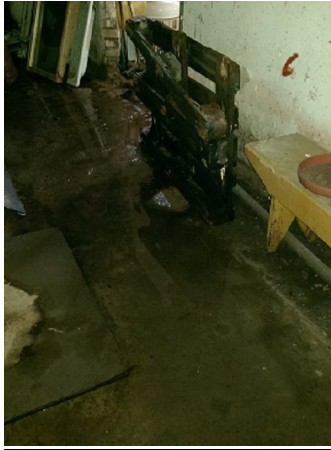
1. Najgorsza sytuacja jest w pomieszczeniu „wymiennikowni” i „pod schodami”. Mamy tutaj do czynienia z wodą „stojącą” tuż nad posadzką, a ściany (tynk na ścianach) są zawilgocone do ok. połowy swojej wysokości.

To pomieszczenie jest praktycznie całkowicie zagłębione w ziemi. Dodatkowo w tym miejscu występuje styk z częścią budynku niepodpiwniczoną.

Bezpośrednio przy budynku rośnie sporych rozmiarów brzoza, której korzenie mogły uszkodzić izolację oraz mur ceglany ściany „warstwowej”.

- a) usunąć rosnącą brzozę,
- b) odkopać ścianę szczytową budynku (warstwową) aż do ławy fundamentowej
- c) odkopać zawilgoconą ścianę wymiennikowni poprzez wnętrze skrzydła budynku niepodpiwniczonego
- d) **wykonać izolację pionową ściany żelbetowej** na całej jej wysokości łącznie z ławą z papy termozgrzewalnej – min 2 warstwy. W miejscu gdzie jest ściana warstwowa odcinkami rozbierać mur ceglany, wykonywać izolację przeciwwilgociową (min 2x papa termozgrzewalna) na ścianie żelbetowej, wymurować mur (zamiast cegły zastosować bloczki betonowe), a całą warstwę izolacji termicznej zastosować dopiero od zewnątrz. Mur zewnętrzny ceglany należy rozbierać odcinkami (pionowe pasy

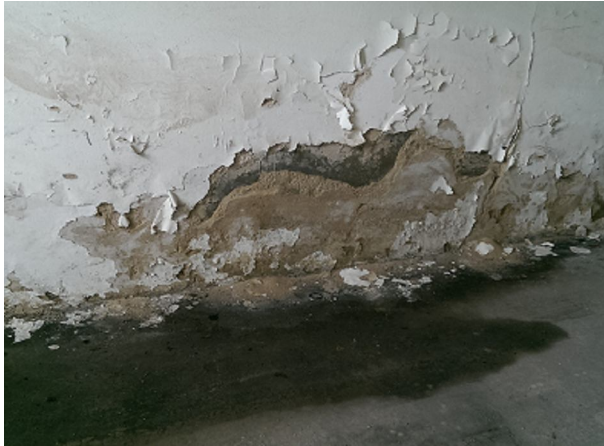
Miejscami zawilgocona jest posadzka oraz ściany (zarówno ściany pomiędzy garażami jak i również ściana zewnętrzna budynku obsypana ziemią) nawet do ok. połowy swojej wysokości.

Na zdjęciach poniżej widzimy zawilgoconą ścianę pomiędzy garażami oraz posadzkę.

Skuć warstwy posadzki aż do podkładu betonowego. Skuć tynk ze ściany żelbetowej. Wykonać „nową” izolację poziomą posadzki – min 2x papa termozgrzewalna z wywinięciem na ścianę. Izolację poziomą można wykonać z innego materiału niż papa termozgrzewalna ale najważniejsze jest aby uszczelnić styk ściany żelbetowej z izolacją poziomą posadzki. Obecnie tynk na ścianie żelbetowej „podciąga” wilgoć.

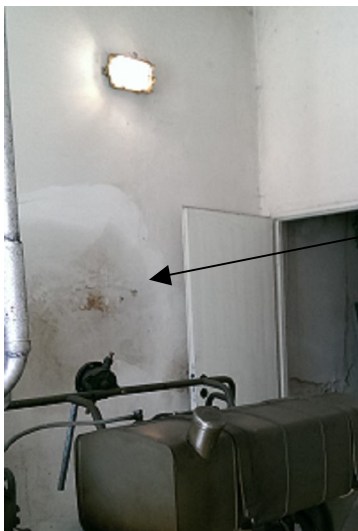
zawilgocenie ściany

Ściana, którą widzimy na zdjęciu jest to ściana w osi „A”. Sposób naprawy/wykonania izolacji patrz punkty 1 i 2. Dodatkowo ściana w osi „9” jest skonstruowana tak samo jak mur w osi „1” (warstwowa). Zalecenia dla tej ściany – patrz punkt 1.

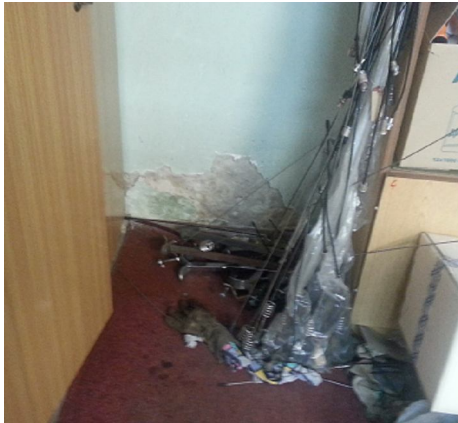
3. Wilgoć występuje na ścianie w dwóch z pomieszczeniach zlokalizowanych na krótszym ramieniu „L”. Na zdjęciu poniżej jedno z tych pomieszczeń. Zalecenia j.w.

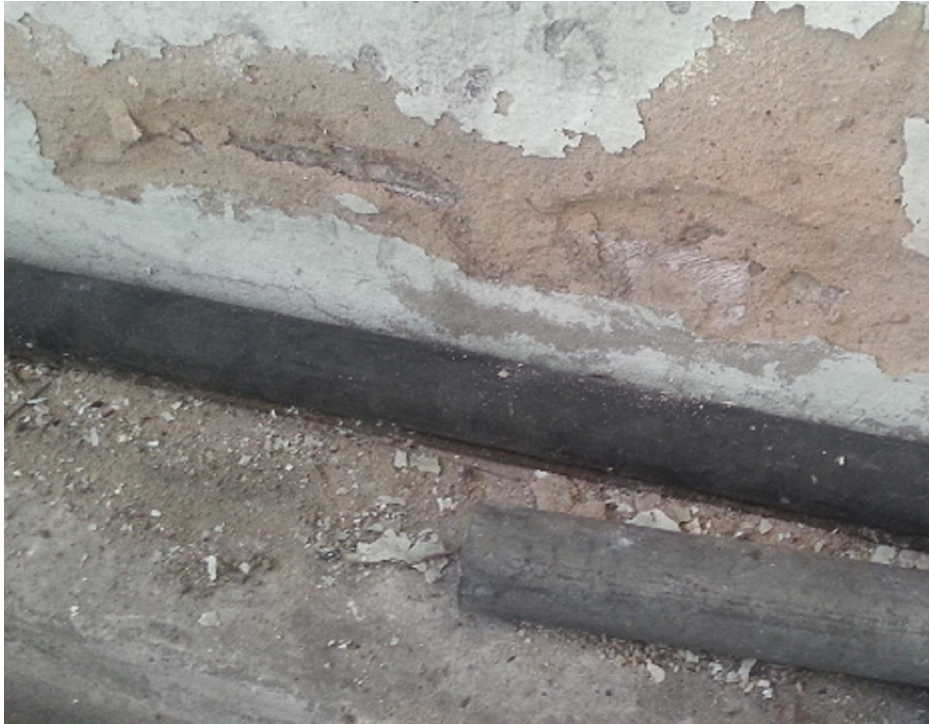
Na powyższym zdjęciu widać ścianę wewnątrz „warsztatu radiowego”. Bloczki z betonu komórkowego zostały zastosowane tuż nad posadzką – nie zachowano 3 zalecanych warstw z cegły/blozków betonowych.

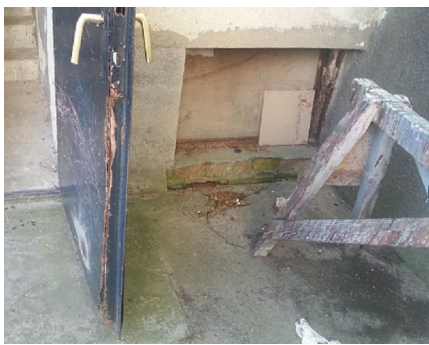
Brak szyby w oknie wymiennikowni, rama okna skorodowana. Drzwi wejściowe do kotłowni – mocno zużyte.

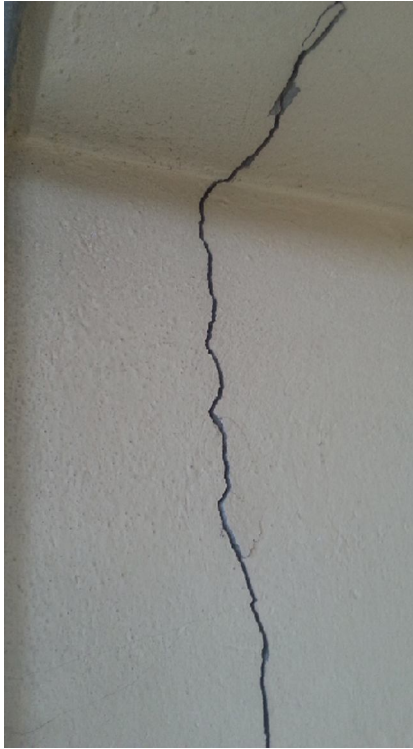
Występuje jeszcze jeden styk dylatacyjny - gdzie również nie zadbano o jego estetykę. Miejsca występowania dylatacji zaznaczono na rysunkach: nr K-2a i K-2c projektu. Na zdjęciu poniżej znajduje się „drugi” styk dylatacyjny.

Zalecenia do powyższej dylatacji takie jak dla „pierwszej” dylatacji.

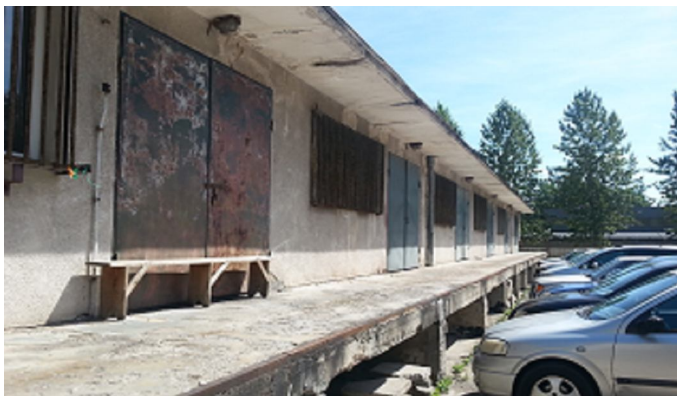
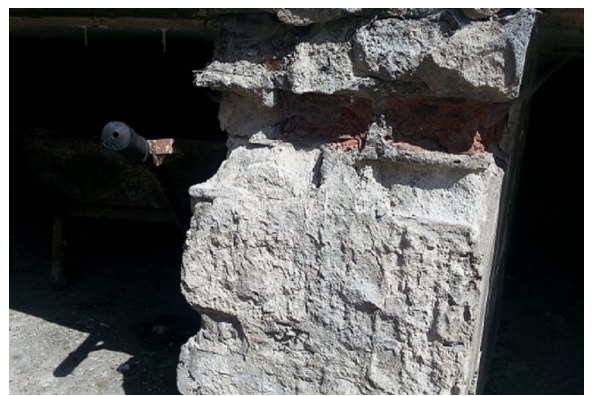
Płyta żelbetowa rampy ma ubytki w betonie (widoczne pręty zbrojeniowe), które należy uzupełniać „systemem naprawy betonu i żelbetu” np. firmy ATLAS. **Stan rampy jest zły.**

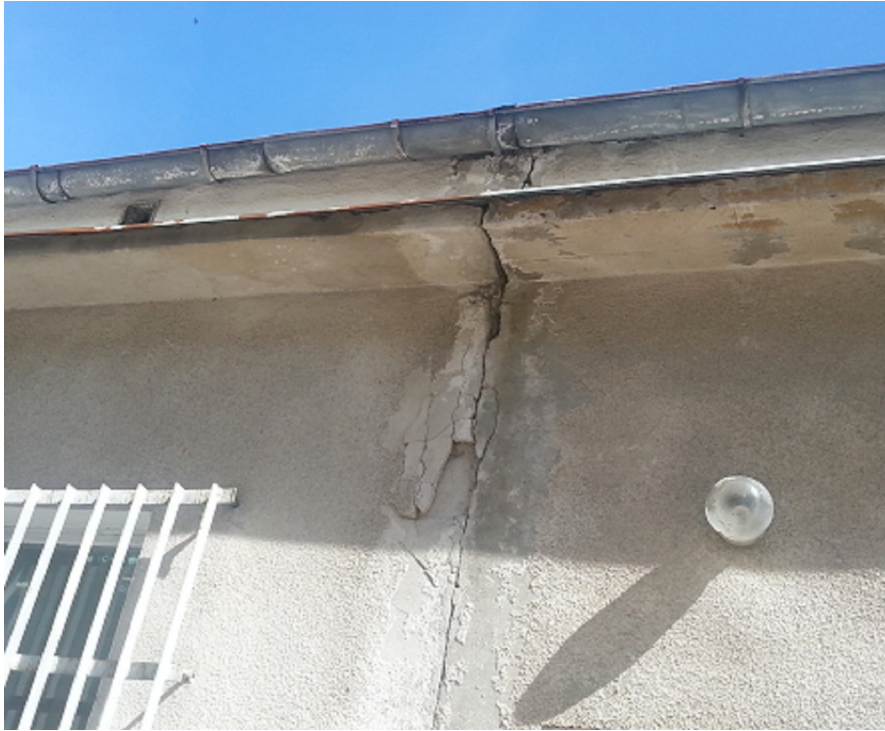
Stan techniczny zły. Opierzenia, rury spustowe, rynny i parapety zewnętrzne wykonane są z blachy ocynkowanej. Niestety na ten moment w wielu miejscach widać nieszczelności oraz korozję stali (szczególnie opierzeń). Zalecenie – do wymiany. Na poniższym zdjęciu widzimy nieszczelności rynny, brak kratki w otworze wentylacyjnym stropodachu oraz dylatację przy warsztacie radiowym.
