# **BUDYNEK E**

## **KONSTRUKCJA**

## 1.0 EKSPERTYZA TECHNICZNA

Niniejsze opracowanie wchodzi w skład projektu budowlanego i obejmuje rozwiązania konstrukcyjne w przebudowywany i zmieniającym sposób użytkowania **budynku „E”** Komendy Miejskiej Policji w Słupsku (ul. 3 Maja 1).

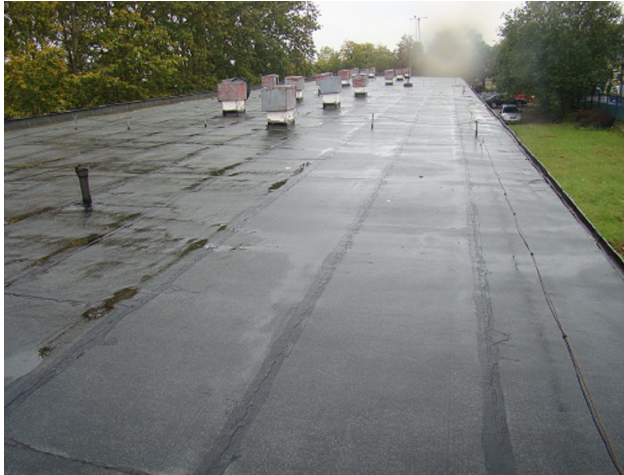
Cały budynek pokryty jest papą. Stan techniczny **zły**.

W wielu miejscach widać ślady świadczące o zaciekaniu z dachu. Większość z nich jest obecnie „załatwana” i plamy są suche – do zamalowania.

Poniżej zdjęcie dachu.

4. Jeśli Inwestor nie zdecyduje się na „remont kapitalny” to niewątpliwie w trybie pilnym trzeba zlikwidować wszystkie przecieki, pouzupełniać ubytki w tynku oraz uszczelnić zarysowania na murach zewnętrznych.

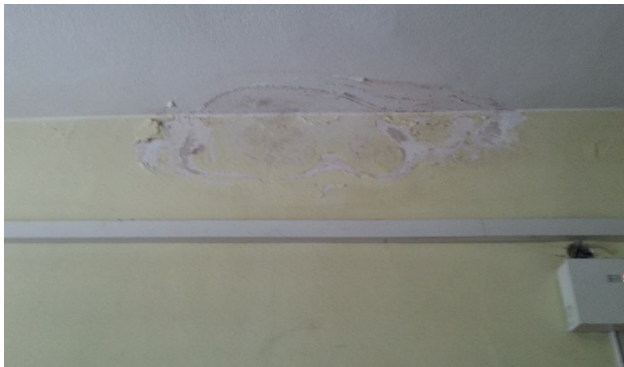
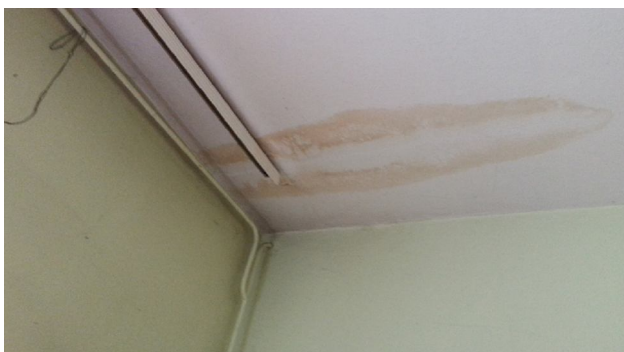
A poniżej zdjęcia zacieków:

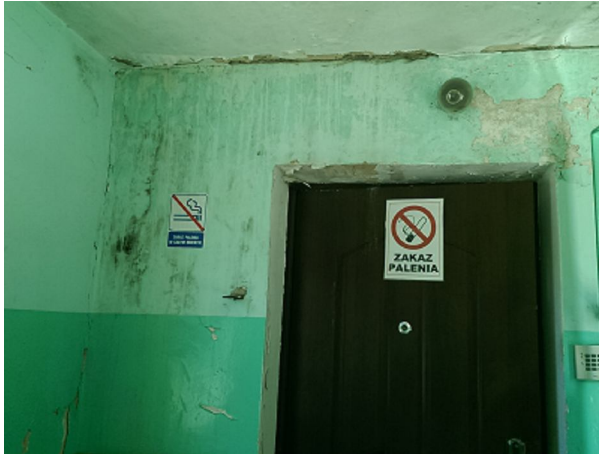
Szczególnie mocno przeciekało/przecieka na styku dobudówka – budynek. Patrz zdjęcie poniżej.

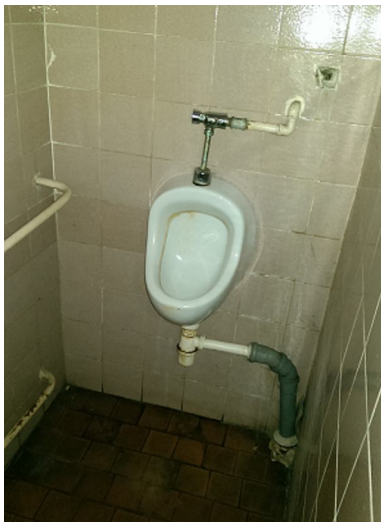
Jak widać na powyższych zdjęciach budynek dawno nie przechodził remontu. Nawet nie było malowania. Dodatkowo poniżej stan jednej z łazienek. Płytki na ścianach najprawdopodobniej są od początku istnienia obiektu.

Powyżej fragment korytarza – widok od strony pomieszczenia.

Stan techniczny elementów wykończeniowych – posadzki, ściany, płytki – **zły**.

1. Przewiduje się generalny (wymiana posadzek/podłóg, tynków, drzwi, wszystkich istniejących instalacji, okien) remont wszystkich pomieszczeń w budynku „E”;
2. Ponadto zmieni się podział i funkcja, niektórych pomieszczeń, a co za tym idzie zmiany w lokalizacji ścian, drzwi, grzejników itp.

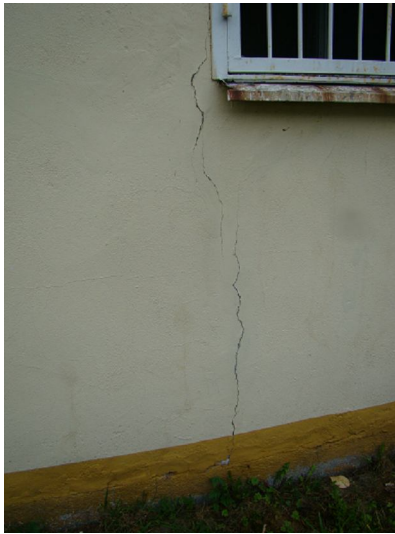
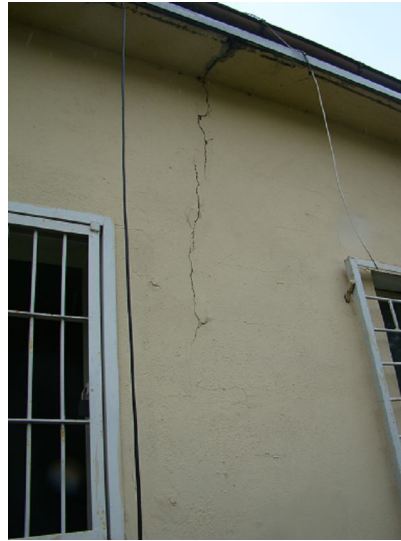
Budynek ma długość ponad 60m. Nie widać aby na tej długości zastosowano **jakąkolwiek dylatację**. Budynek „sam” się „zdylatował”. W kilku miejscach jest spękany od fundamentu aż po gzyms.

Na dwóch poniższych zdjęciach jedno z takich spęka.

Wszystkie pęknięcia w ścianach należy uzupełnić np. zaprawą naprawczą do betonu. Na pęknięciach pomiędzy płytami kanałowymi stropodachu zastosować siatki z włókna szklanego.

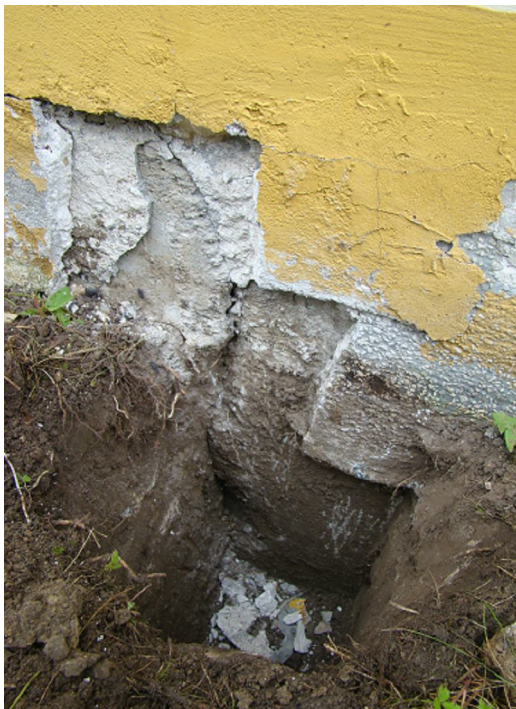
Ogólnie budynek jest **bardzo spękany**. Jak na obiekt parterowy to tych spękań jest stanowczo za dużo. Zachodziło podejrzenie, że nie ma fundamentów lub - że są za płytko. Wykonano zatem odkrywkę przy jednej ze ścian zewnętrznych. W miejscu odkrywki fundament jest oraz jest na odpowiedniej głębokości. Ponad 1m jest zagłębiony w gruncie. Poniżej zdjęcie:

Na powyższym zdjęciu widać, że w miejscu odkrywki również jest pęknięcie muru (jest to mur nośny) oraz widać, że ściana fundamentowa jest betonowa (powyżej „gazobeton”) ale co najważniejsze nie zaobserwowano **żadnej izolacji przeciwwilgociowej – ani poziomej ani pionowej**.

5. Zaleca się wykonanie izolacji przeciwwilgociowej ścian zewnętrznych pionowej i poziomej (iniekcja krystaliczna).
6. W **trybie pilnym** należy poczynić kroki w kierunku naprawy schodów zewnętrznych. Najlepiej usunąć obecne schody. Wymurować dwie ścianki (prostopadle do budynku) oddalone o ok. 30cm od ściany budynku i wykonać „nowe schody” oparte na tych ścianach.

Należy wykonać izolację pionową ścian zewnętrznych – min 1xpapa termozgrzewalna.

Izolacja pozioma ścian zewnętrznych i wewnętrznej nośnej – iniekcja krystaliczna.

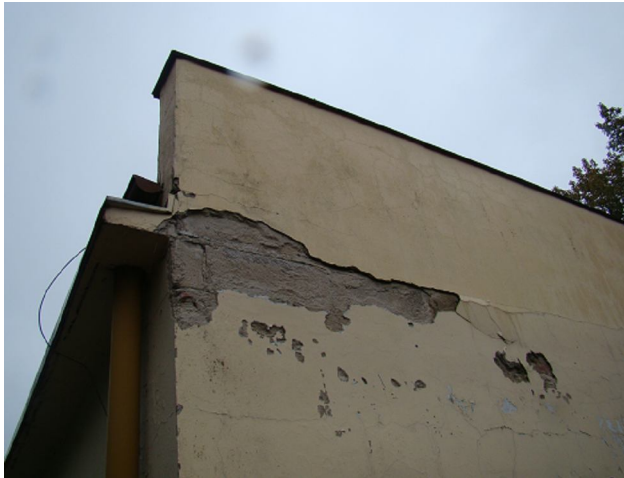
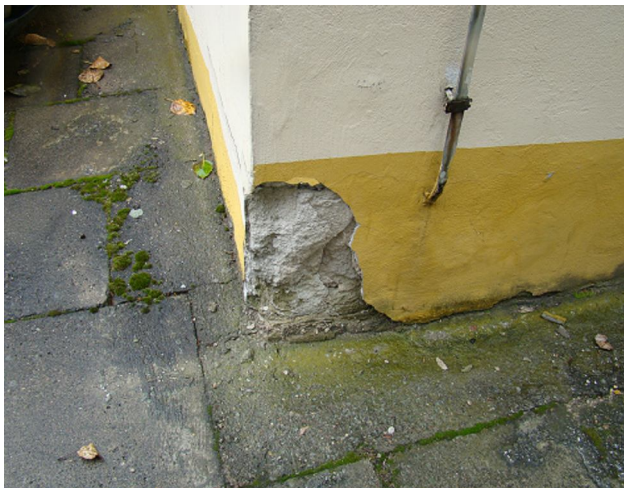
**Ogólnie mury są w bardzo złym stanie**. Są zawilgocone. Mur z bloczków z betonu komórkowego powinien być szczególnie chroniony przed wodą i wilgocią ponieważ ten materiał szczególnie chłonie wodę (ten z lat 80-tych

XX wieku nie był dodatkowo zabezpieczany przed wilgocią). A jak widzimy na zdjęciach poniżej są ubytki w tynku powodują osłabienie i degradację murów.

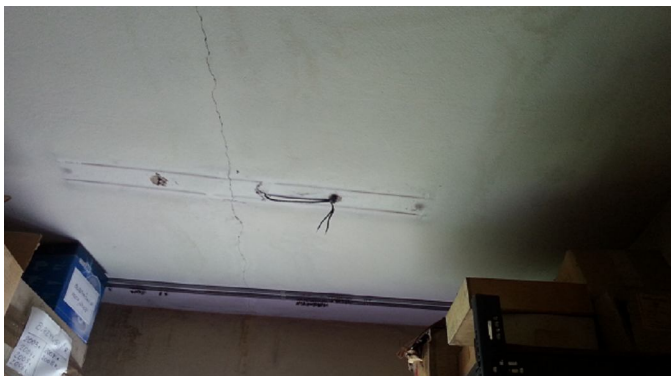
Płyty kanałowe „klawiszują”. Również dookoła pęknięcia widać ślady zalania. Patrz zdjęcie poniżej. Przy remoncie należy zastosować siatki z włókna szklanego na zarysowania.

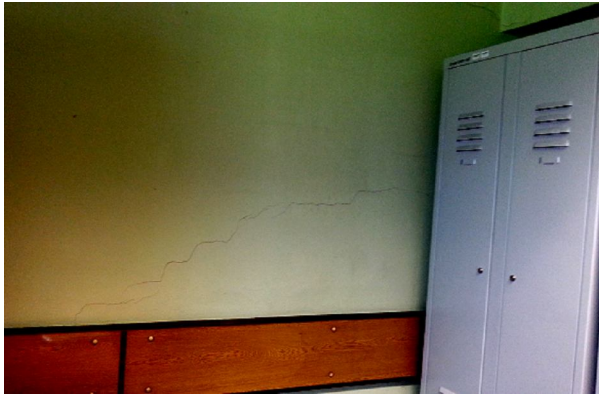
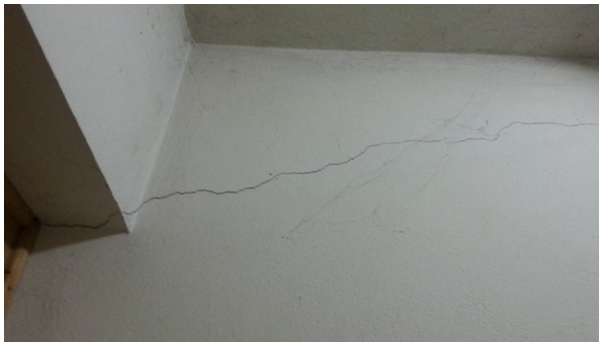
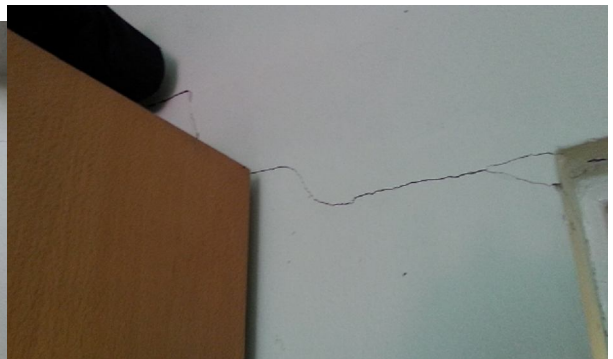
Tak jak mury zewnętrzne mury wewnętrzne zarówno nośne jak i działowe (szczególnie) są zarysowane. Poniżej trzy zdjęcia takich zarysowań. Wewnątrz budynku nie wykonano odkrywki do fundamentów. Możliwe, że pod ściankami działowymi nie ma fundamentów lub są niewystarczającej nośności.

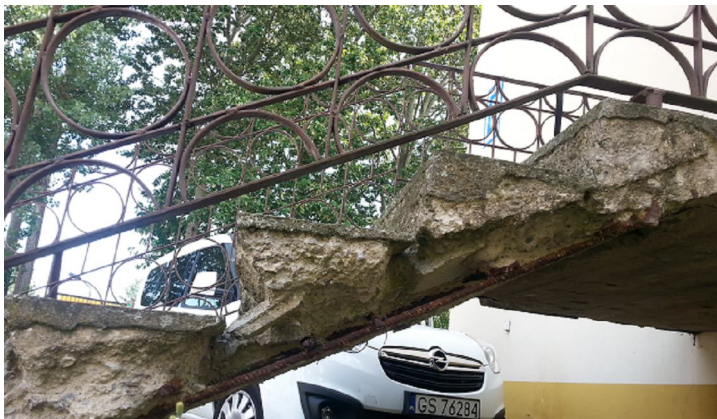
Kolejnym elementem, który jest w **bardzo złym stanie technicznym - grozi zawaleniem**. Są schody zewnętrzne. Patrz zdjęcie poniżej.

Na tym zdjęciu widać, że beton jest bardzo kiepskiej jakości. Trudno go nawet nazwać betonem.

Projektuje się **usunięcie schodów** zewnętrznych. „Nowe” schody należy wykonać jako żelbetowe. Bieg schodów oprzeć na gruncie i płycie spocznika. Spocznik natomiast na dwóch wymurowanych ścianach.
