Raport z przyrodniczej inwentaryzacji obiektu
na potrzeby termomodernizacji budynku Komendy Powiatowej Policji w Malborku

Gdańsk dn. 28.08.2017 r.

Wstęp

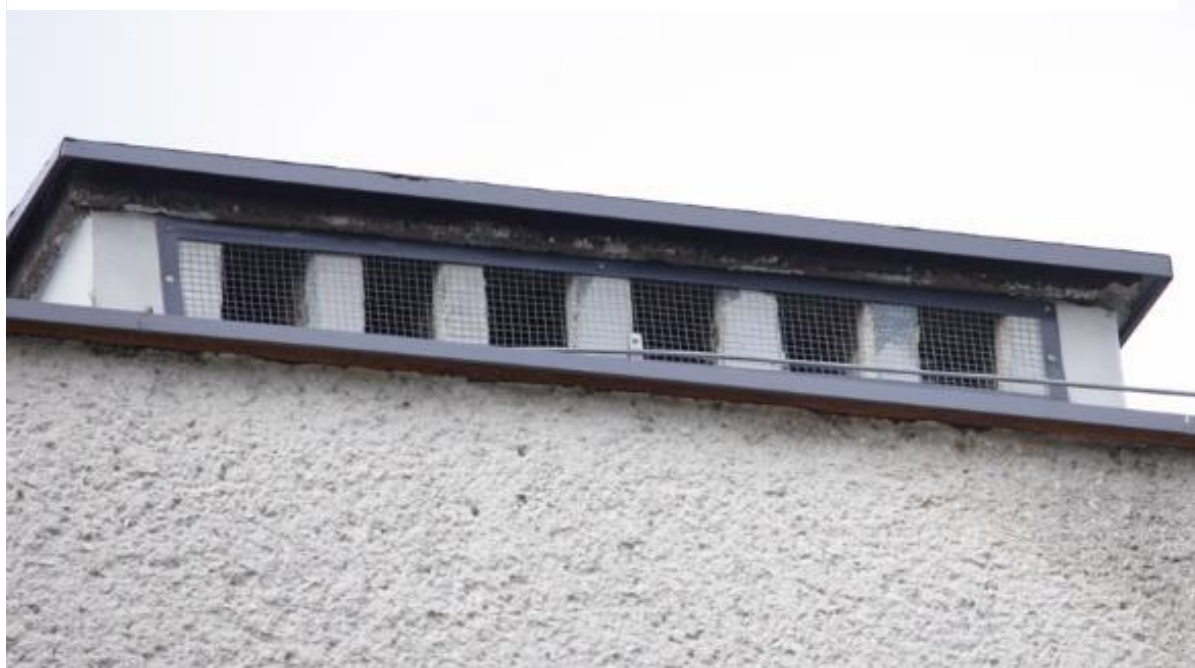
Podczas kontroli terenowej stwierdzono, że wszystkie otwory badanego budynku są zaślepione lub zakratowane. Otwory w ścianach budynku są zaślepione w sposób, uniemożliwiający wejście do nich ptakom (fot. 1). Otwory kominowe budynku Komendy są zakratowane (fot. 2), blokując dostęp do nich ptakom, które mogłyby tam założyć gniazdo, np. kawkom *Corvus monedula*. Otwory te nie są odpowiednim miejscem do założenia kolonii lęgowej przez nietoperze.

Fotografia 2. Okratowanie otworów kominowych w badanym budynku, uniemożliwiające wejście ptakom, które mogą budować gniazda w takich miejscach, np. kawkom
