„HYDROKAN” Sp. z o.o. w Gdańsku

Opis stanu technicznego rurociągu

Podczas inspekcji TV na zlecenie P.H.U. Taros odcinka kanalizacji sanitarnej DN200 oraz deszczowej DN400 przy ul. Wita Stwosza 4 w Pruszczu Gdańskim stwierdzono:

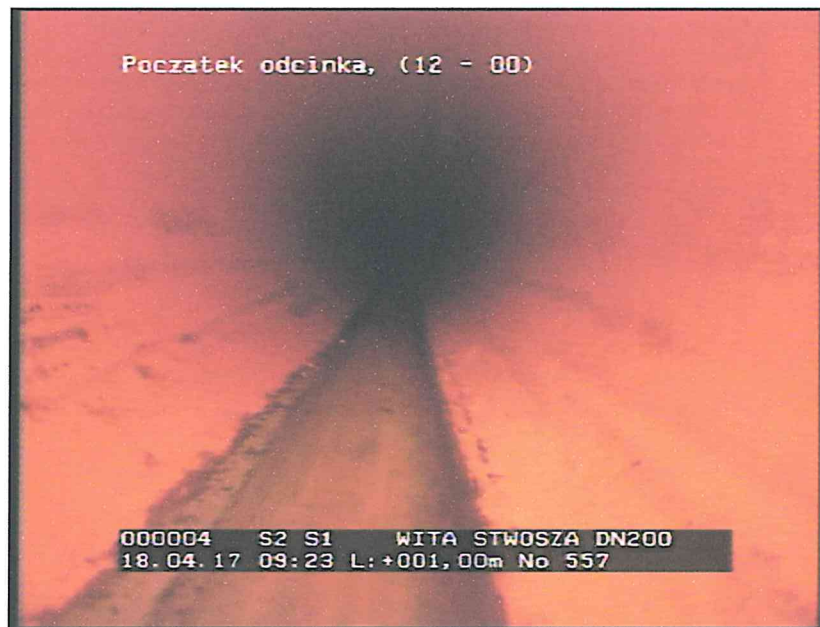
Zdjęcie 557

S1-S2 - Inspekcja wykonana od studni S1, brak uszkodzeń w ścianach kanału, w odległości 13,20m od studni S1 studnia pośrednia, spadki prawidłowe

Początek odcinka

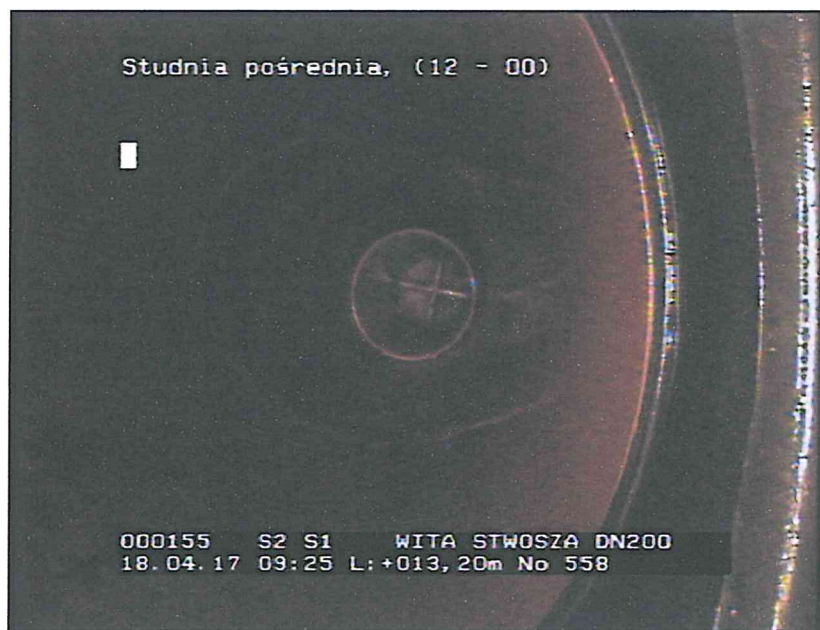
Zdjęcie 558

Studnia pośrednia

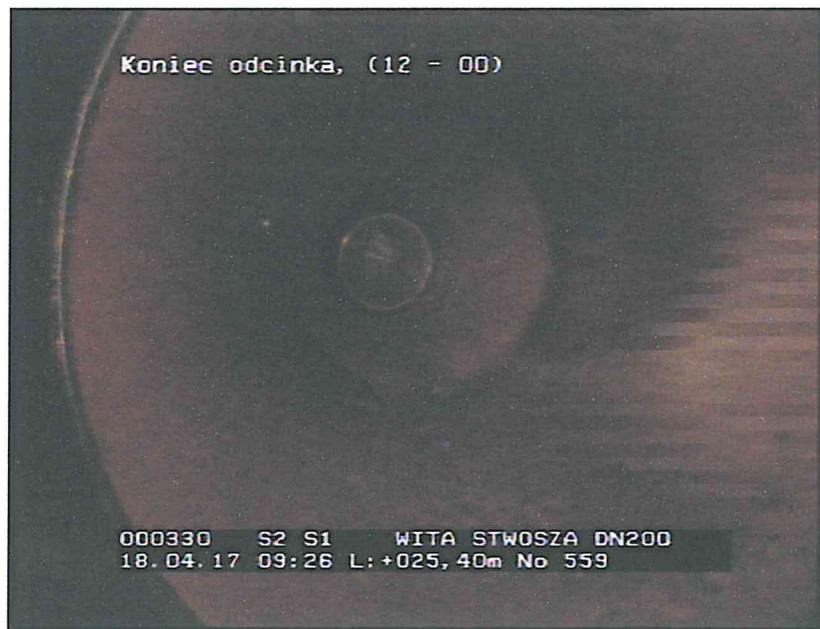
Zdjęcie 559

Koniec odcinka

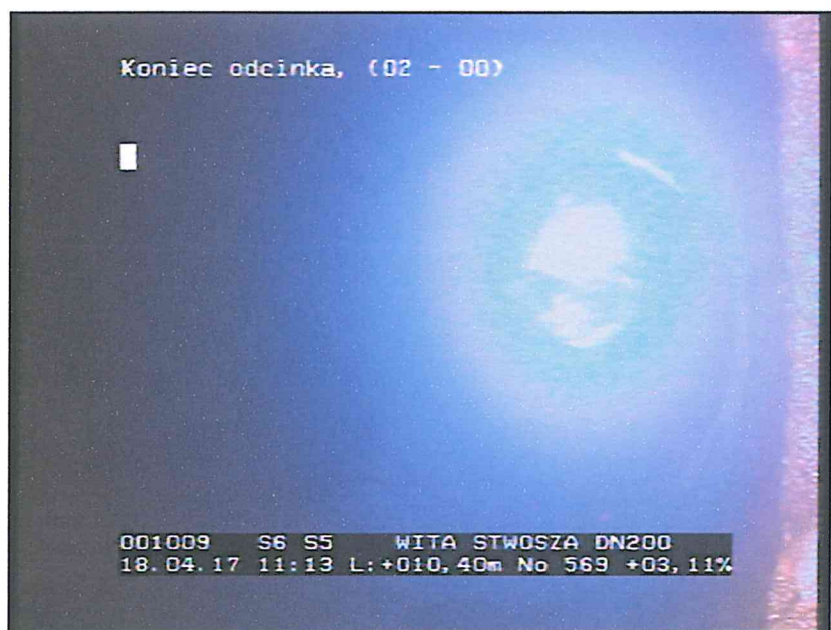
S5-S6 - Inspekcja wykonana od studni S5, w odległości 3,40m oraz 6,30m od studni S5 pęknięcie ściany kanału, spadki prawidłowe

Pęknięcie ściany kanału, z prawej
