Program prac konserwatorskich oraz badania stratygraficzne wewnętrznej klatki schodowej oraz drzwi wewnętrznych budynku przy ul. Nowe Ogrody 27 w Gdańsku. Autor: mgr Monika Jaszczak www.konserwatorzabytkow.pl

Przedmiot opracowania: *Opracowanie zawiera wyniki badań stratygraficznych elementów wykończenia wnętrza głównej klatki schodowej oraz drzwi wewnętrznych w pomieszczeniach 3.6.-3.11 i 3.14 w kondygnacji III p. budynku dawnej siedziby Komisarza Generalnego RP przy ul. Nowe Ogrody 27 w Gdańsku (obecnie Komenda Miejska Policji w Gdańsku) wykonanych pod kątem planowanego remontu oraz program prac konserwatorskich dla renowacji wraz z rozwiązaniami materiałowymi.*

ul. Nowe Ogrody 27, 80-803 Gdańsk

marzec 2015

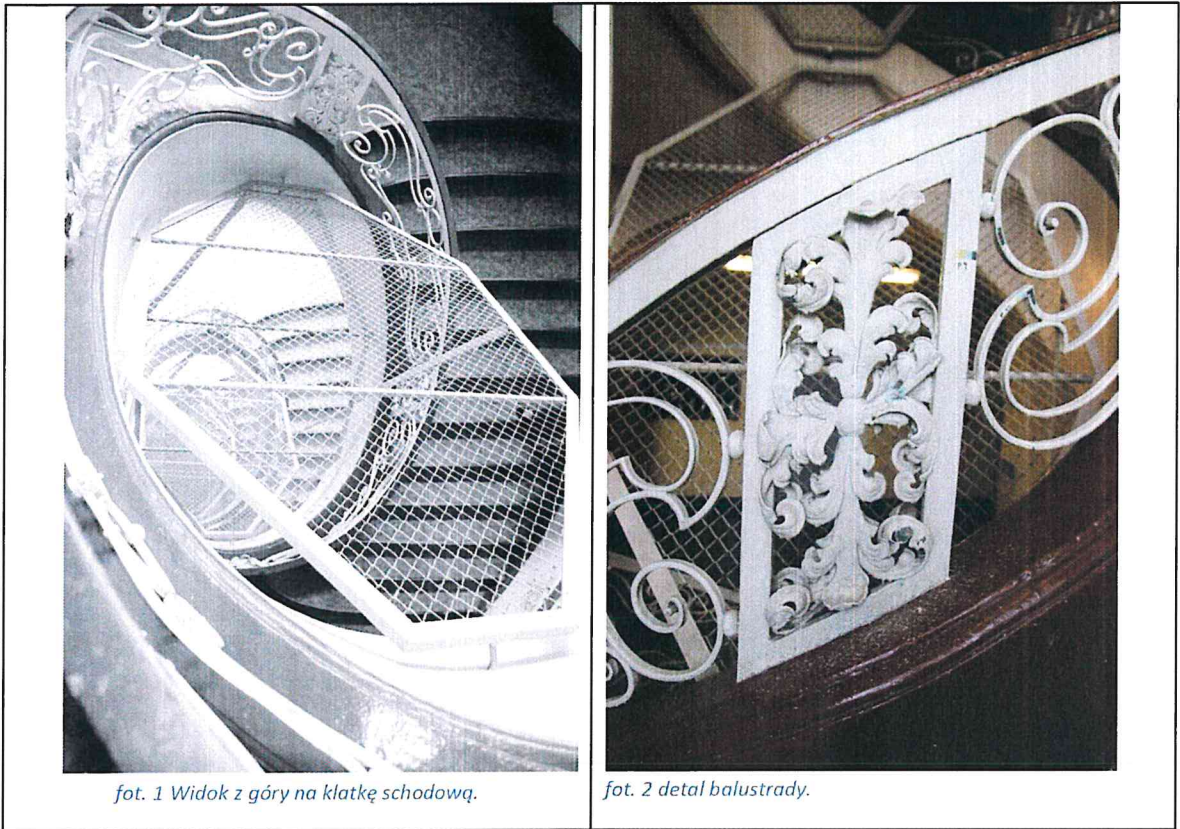
fot. 1 Widok z góry na klatkę schodową.

fot. 2 detal balustrady.

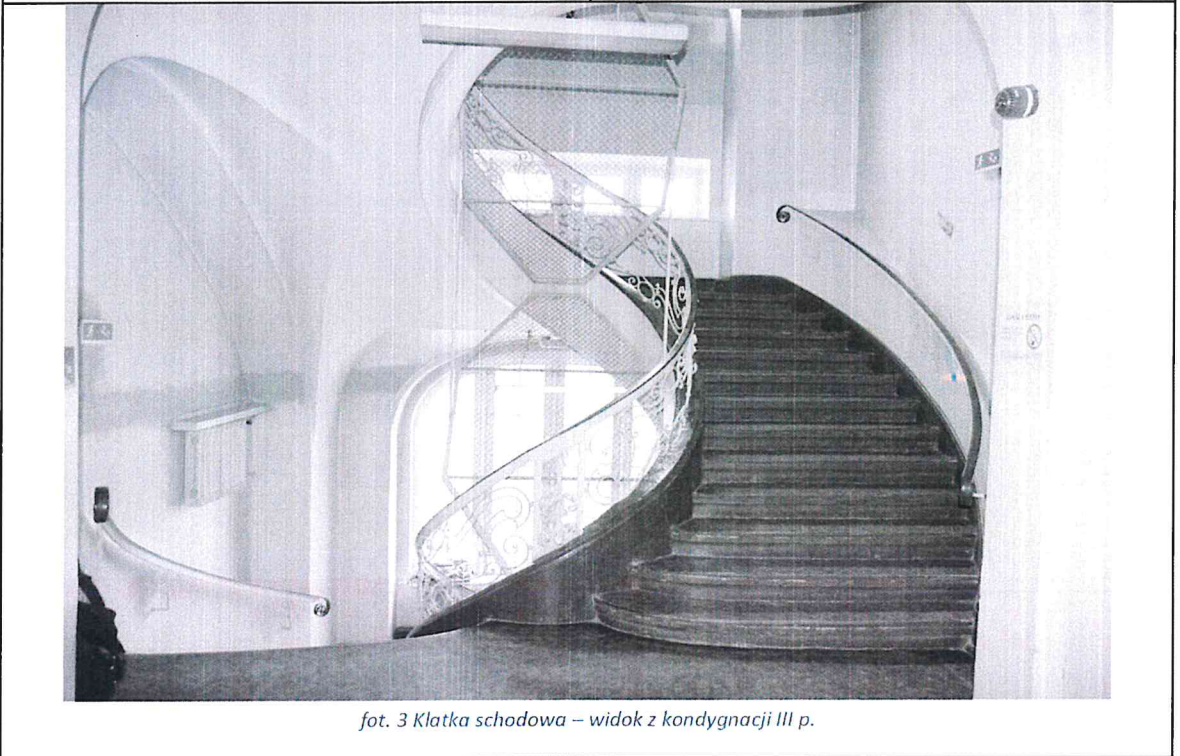
fot. 3 Klatka schodowa – widok z kondygnacji III p.

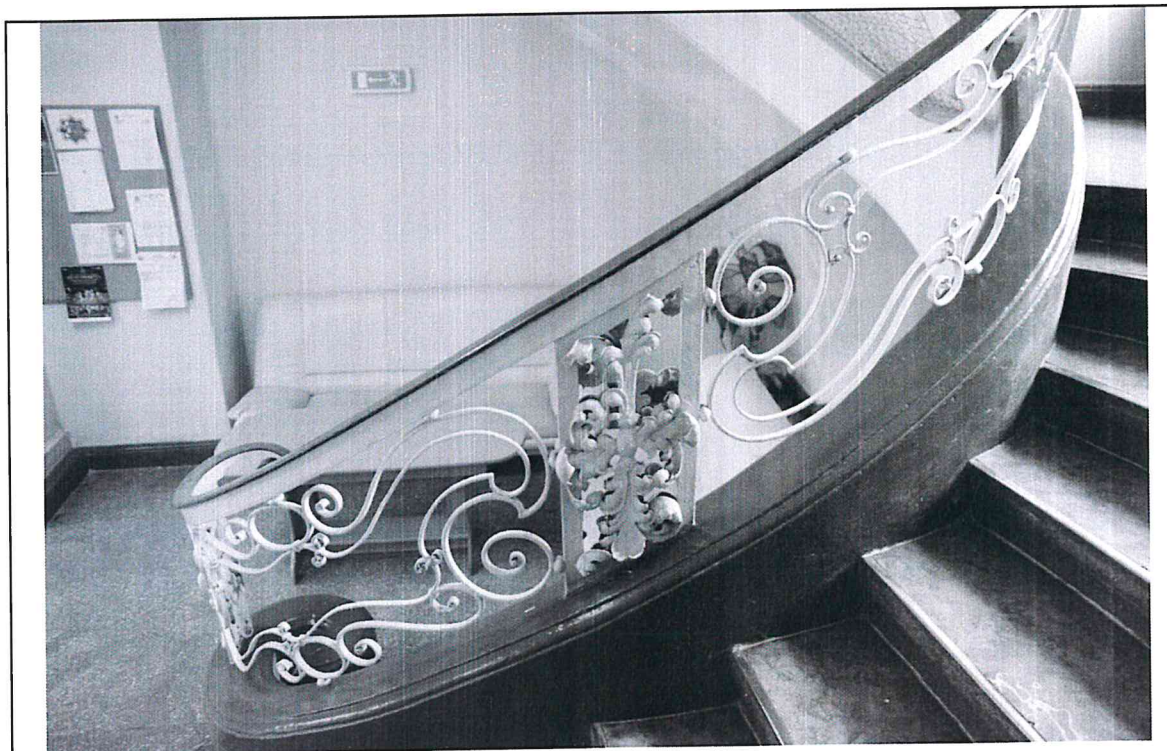
fot. 4 Balustrada, I p.

Założenia ogólne renowacji: Należy odsłonić pierwotne wymalowanie balustrad do wysokości II piętra. Celem renowacji jest usunięcie wtórnych przemalowań balustrad i poręczy. Odsłonięte pierwotne wymalowania należy poddać renowacji i zabezpieczyć. Balustrady od poziomu drugiego piętra należy oczyścić mechanicznie (usuwanie powłok malarskich pod strumieniem gorącego powietrza, piaskowanie), nanieść inhibitor korozji (np. Tanina) oraz nanieść nowe powłoki zabezpieczające. Rodzaj oraz kolor wykończenia należy dopasować do pierwotnych wymalowań poddanych renowacji (na odcinku od I do II piętra)

1. Oczyszczenie powierzchni metalu z wtórnych warstw malarskich oraz produktów korozji metalu metodami chemicznymi (z zastosowaniem past zmydlających i mieszanin rozpuszczalników, **nie należy piaskować elementów I**). Należy odsłonić pierwotne stalowo-szare wymalowanie balustrad i poręczy.
2. W miejscach stwierdzonej korozji powierzchniowej metalu: Naniesienie inhibitora korozji (np. Tanina).
3. Uzupelnienie ubytków powłok malarskich szpachlówką akrylową.

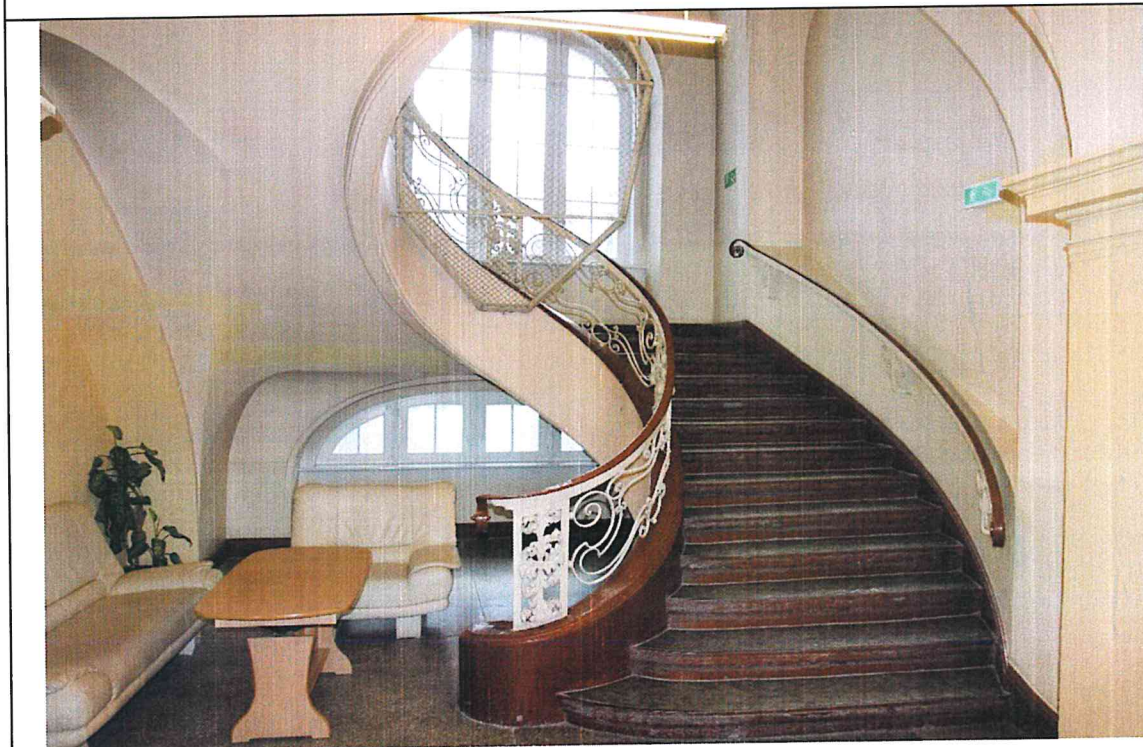
fot. 5 Widok klatki schodowej w kondygnacji I p.

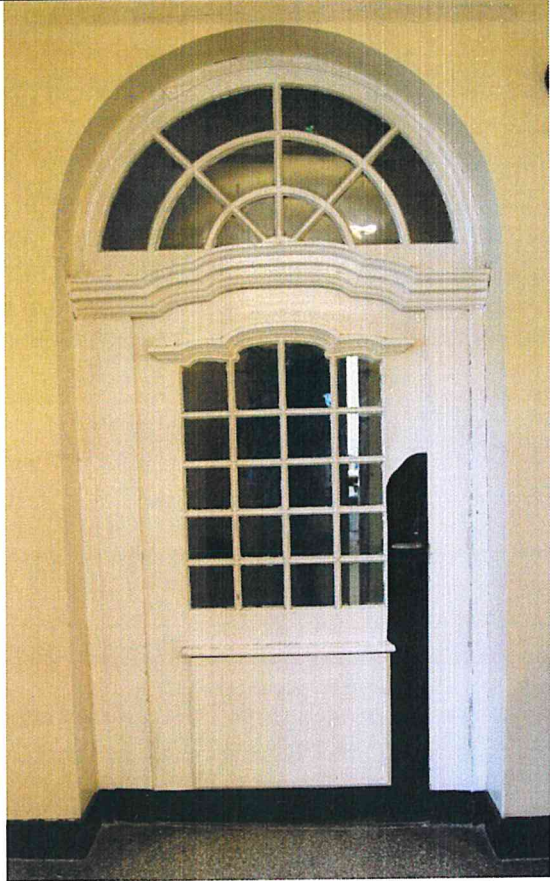
Drzwi dwuskrzydłowe TYP 2	Konstrukcja: ramowo-płycinowe	Ilość: 1 SZT.

<p data-bbox="220 1285 352 1314"><i>fot. 12 Awers.</i></p>	  <p data-bbox="804 1272 943 1301"><i>fot. 13 Rewers.</i></p>	
<p data-bbox="225 1341 624 1370"><u>Lokalizacja:</u> parter, główna klatka schodowa</p> <p data-bbox="225 1377 1350 1406"><u>Opis:</u> drzwi w konstrukcji ramowo-płycinowe jednoskrzydłowe lewe z nadświetłem, drewniane, z oryginalnego wyposażenia;</p> <p data-bbox="225 1417 1362 1534">-skrzydło drzwi dwupolowe, w polu dolnym płycina w kształcie prostokąta, od góry zamknięta profilowanym okapnikiem; pole górne przeszklone w kształcie prostokąta zamkniętego od góry secesyjnym, wijącym się kształtem, pole górne jest dzielone na dwadzieścia pól za pomocą profilowanych szprosów konstrukcyjnych (poziomych i pionowych), powyżej pola górnego w awersie znajduje się profilowany gzyms drewniny o wijącym się kształcie;</p> <p data-bbox="225 1545 957 1574">- ślemię widoczne w awersie drzwi ozdobnie profilowane o secesyjnym kształcie;</p> <p data-bbox="225 1585 1286 1644">- nadświetle w kształcie połowy koła dzielone szprosami na 12 pól (2 sprosy opisane na półwkach koła oraz 3 sprosy promieniste);</p> <p data-bbox="225 1657 560 1686">- klamki i szyldy wtórne, powojenne;</p> <p data-bbox="225 1700 644 1729">- szklenie szkłem bezbarwnym na kit szklarski;</p> <p data-bbox="225 1740 1299 1769"><u>Zalecenia do remontu:</u> zaleca się w pierwszej kolejności wykonanie badań startygraficznych powłok zabezpieczających.</p> <p data-bbox="225 1771 1355 1830">Następnie drzwi należy poddać renowacji z zachowaniem / odtworzeniem historycznego wykończenia drewna (na podstawie uzgodnień z nadzorem konserwatorskim);</p>

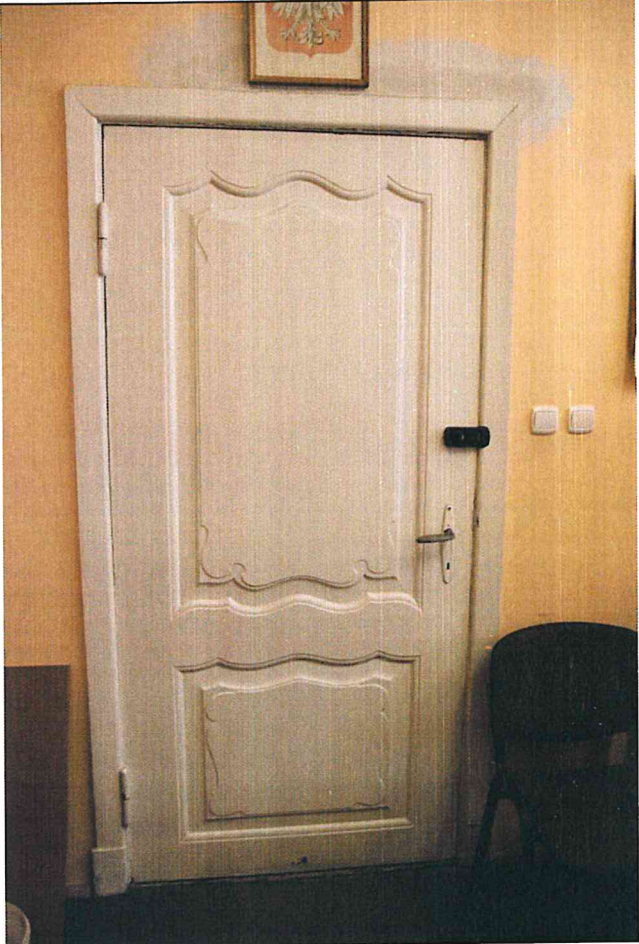
Drzwi jednokrzydłowe TYP 3	Konstrukcja: ramowo-płycinowe	Ilość: SZT.

<p><u>Opis:</u> drzwi drewniane w konstrukcji ramowo-płycinowej;</p> <ul style="list-style-type: none"> - skrzydło drzwi dwupłycinowe, dwupoziomowe; - Poziome listwy ram ozdobnie profilowane; - lustra płycin wysunięte, kształt luster płycin powtarza kształt poziomych listew ram; - zawiasy czopowe zaokrąglone na obu końcach; - zamek, klamki i szyldy wtórne powojenne; - ościeżnica drewniana; - listwy maskujące; <p><u>Zalecenia do remontu:</u></p> <p>Należy wykonać badania stratygraficzne w celu ustalenia pierwotnego wykończenia powierzchni drewna. Zaleca się przeprowadzenie renowacji z odsłonięciem lub rekonstrukcją historycznego wymalowania – do ustalenia na podstawie wyników badań stratygraficznych; W szczególnych przypadkach dopuszcza się wykonanie rekonstrukcji drzwi zgodnie z wytycznymi konserwatorskimi zawartymi w pkt. 4.0. (do uzgodnienia z Wojewódzkim Konserwatorem Zabytków w Gdańsku);</p>

<p><i>fot. 14 Awers.</i></p>

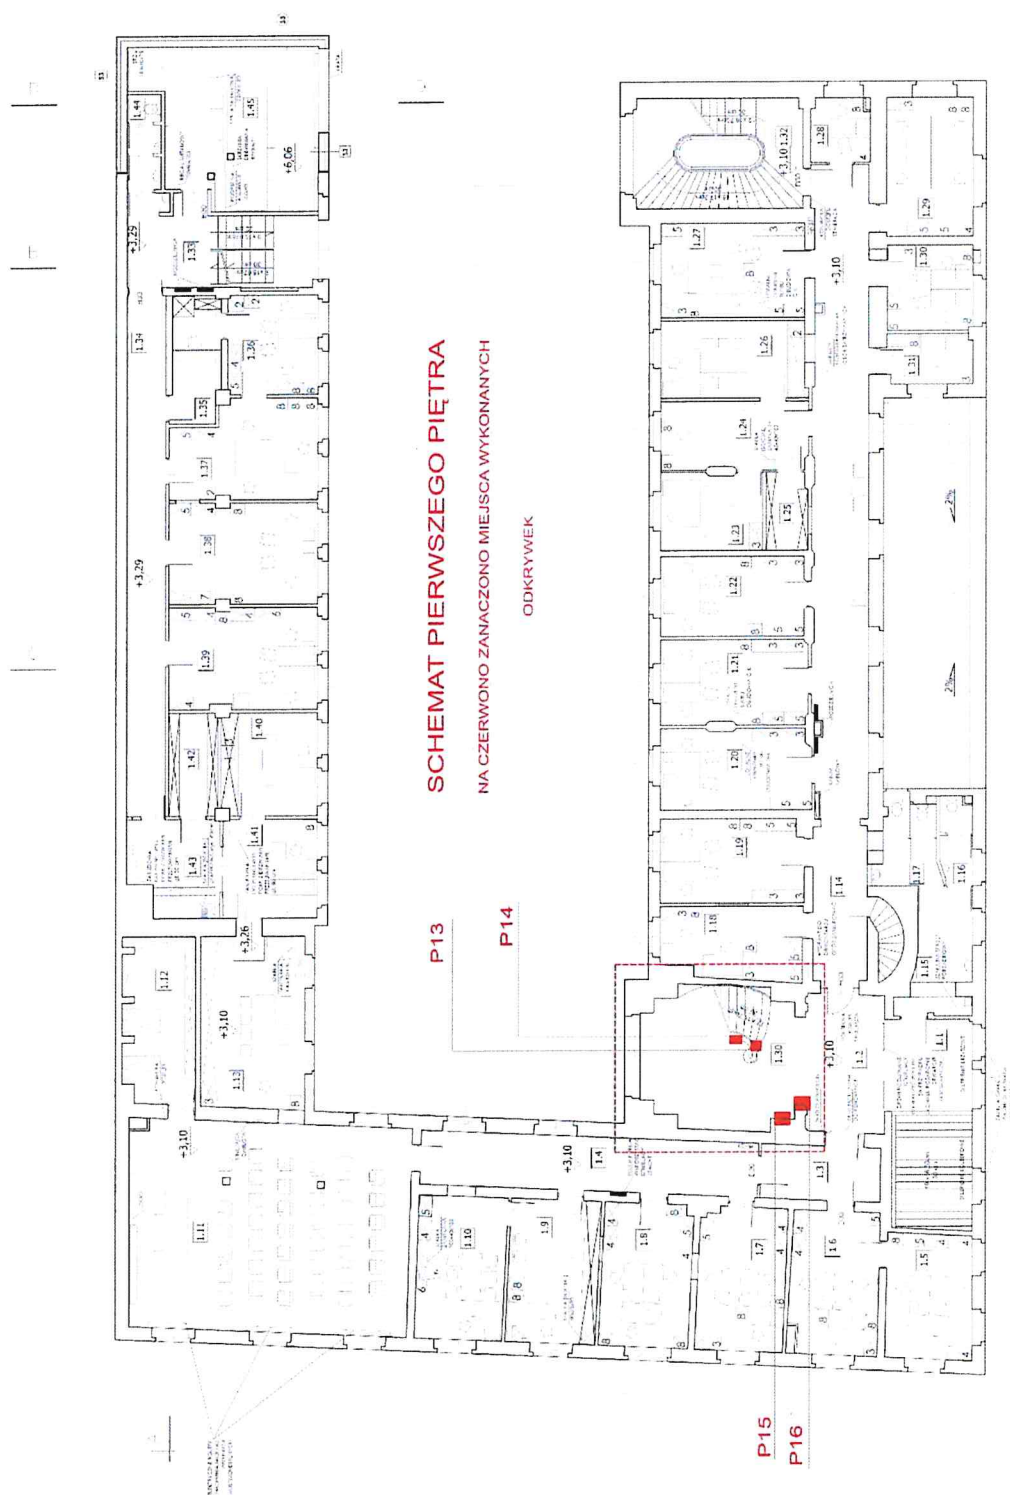
6. Wykonano próbki sondażowe wymalowań ścian klatki schodowej w kondygnacji pierwszego piętra. Stwierdzono w czwartej warstwie chronologicznej szlachetne wymalowania w kolorze ciemnozielonym, spójne z najstarszymi kolorystykami balustrad schodów. Poprzednie kolorystyki były utrzymane w kolorystyce jasnej, kremowej. W celu dalszej identyfikacji charakteru zielonych wymalowań w całej klatce schodowej zaleca się dalsze badania obejmujące odkrywki sondażowe na etapie realizacji. Należy szukać elementów dekoracyjnych (malowanych listew, fryzów i innych nanoszonych ręcznie elementów malarskich), szczególnie w narożach, na wysokości lamperii itp.

Rysunek 1 Schemat pierwszego piętra z zaznaczonymi miejscami pobrania próbek.

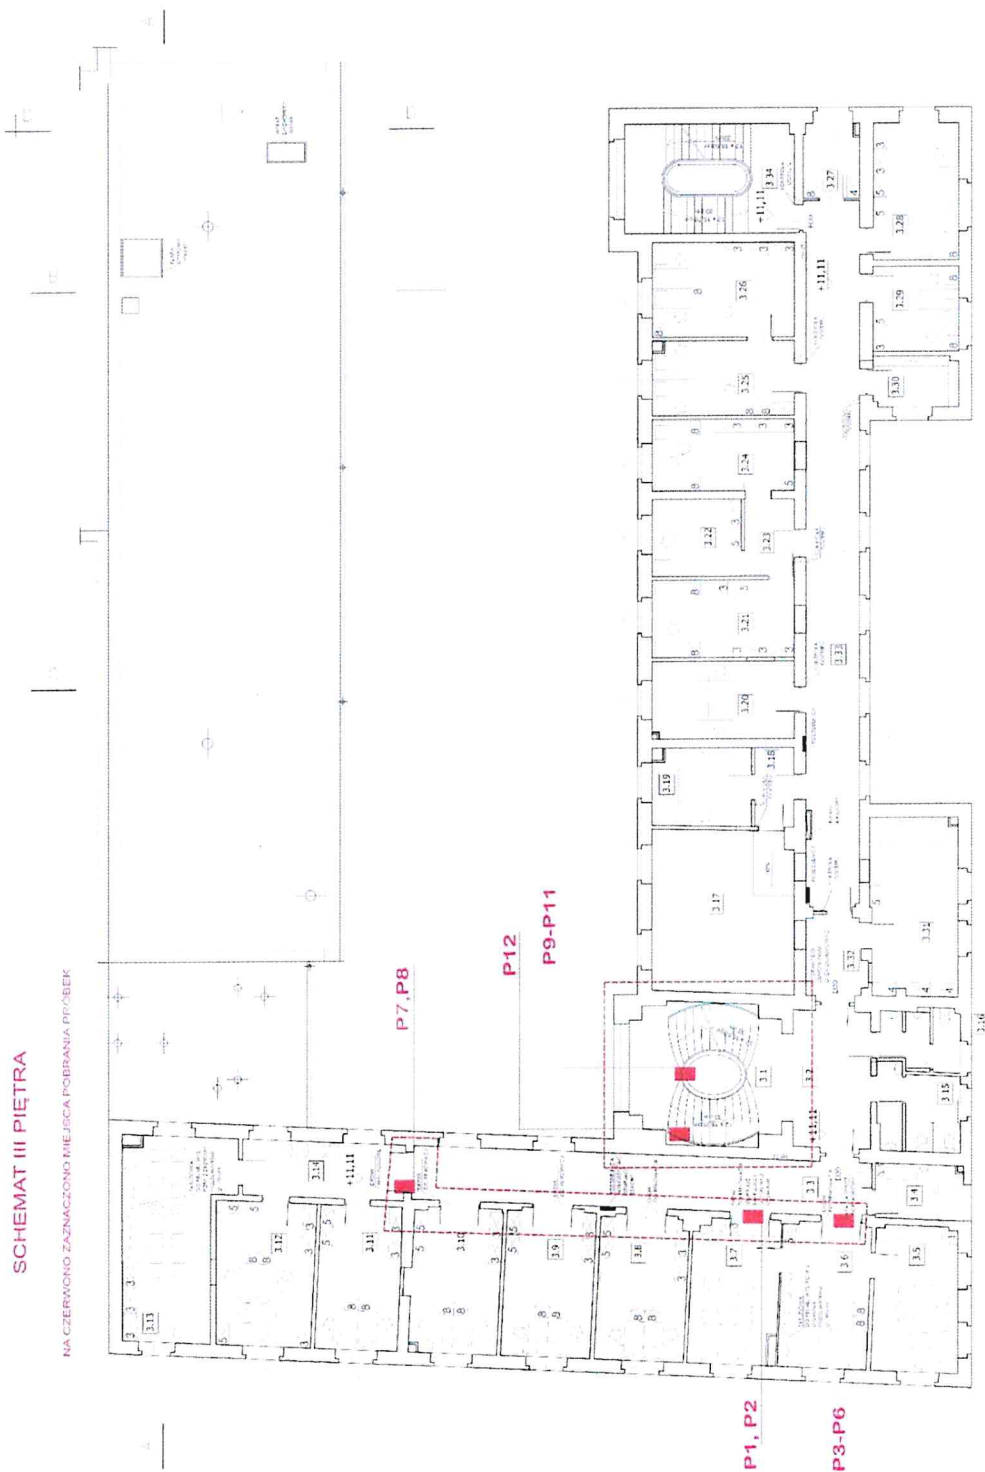
Rysunek 2 Schemat trzeciego piętra z zaznaczonymi miejscami pobrania próbek.
