BUDYNEK C

KONSTRUKCJA

1.0 EKSPERTYZA TECHNICZNA

Jaki jest stan techniczny istniejącego budynku C KMP?

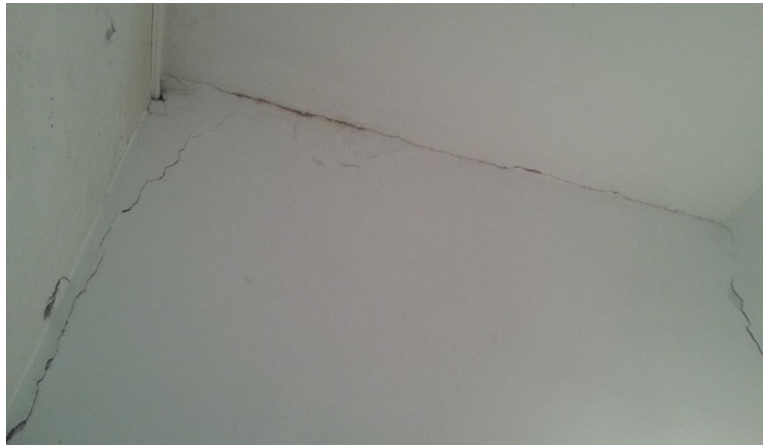
W części budynku wykorzystywanej na cele biurowe (pokojach) – ściany wycekolowane i odmalowane (stan dobry i bardzo dobry), podłogi – podobnie jak ściany stan zróżnicowany. Np. linoleum na korytarzu w części biurowej zużyte w dużym stopniu. Płytki w łazience w części biurowej zarówno na ścianach jak i na podłodze uległy zużyciu i nie wyglądają estetycznie. Łazienka zlokalizowana jest na styku dwóch skrzydeł budynku – przy dylatacji. Przy wykańczaniu tego pomieszczenia nie zastosowano listew dylatacyjnych – występują nie estetyczne pęknięcia (zdjęcie poniżej). Przy wykonywaniu remontu należy zastosować odpowiednie listwy lub

masy elastyczne.

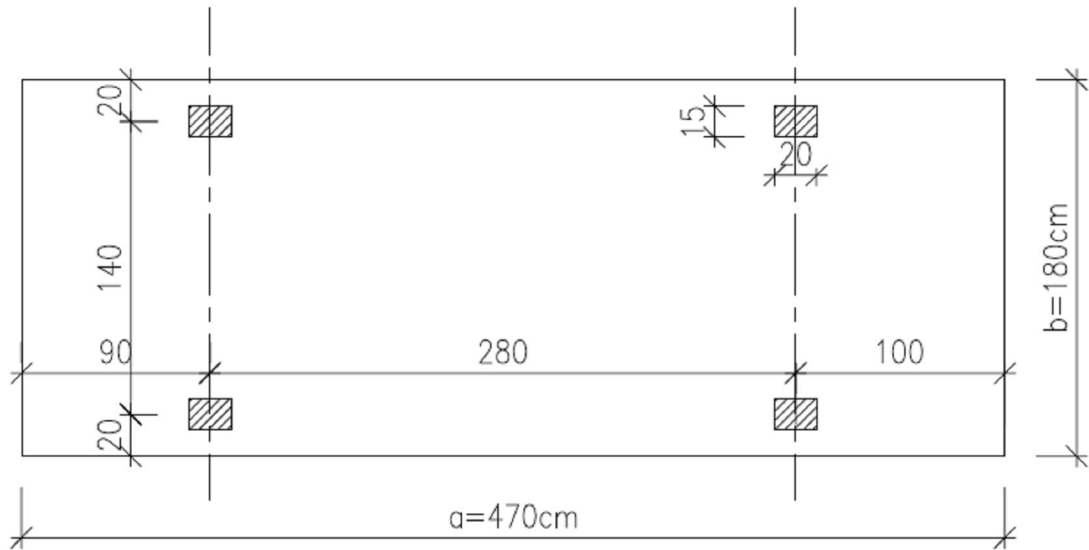
Poniżej rysunek wymiarów pojazdu i rozkładu obciążenia:

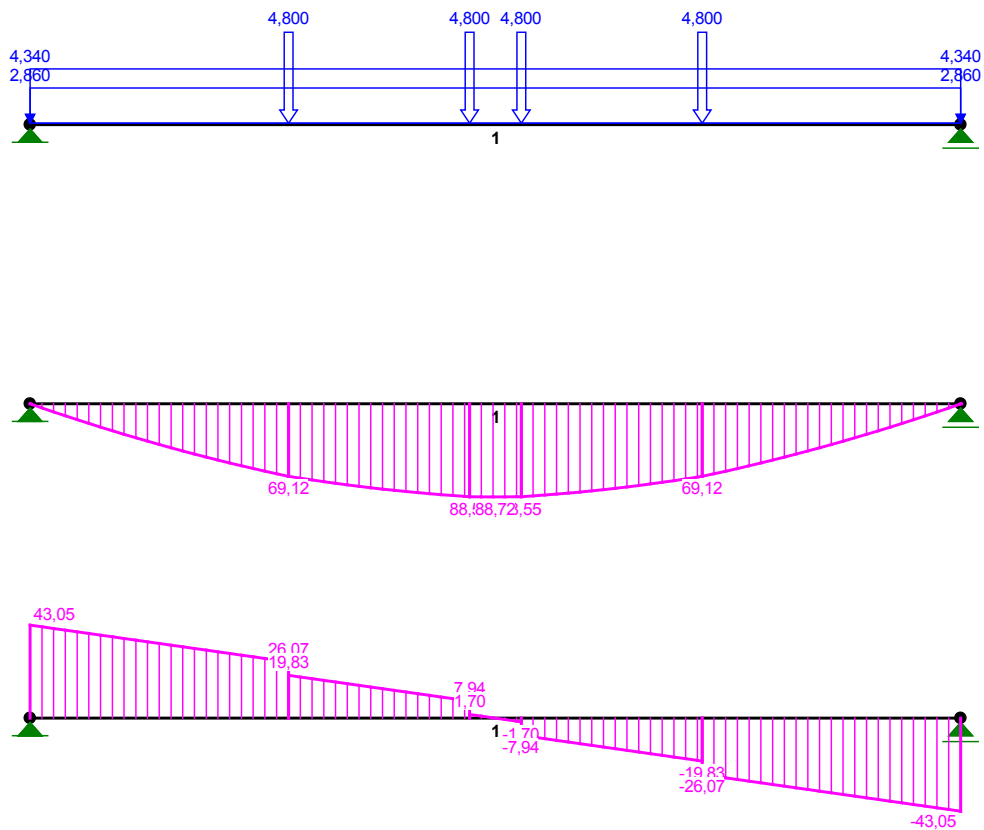
Przypadek, kiedy obok siebie zaparkują **2 samochody osobowe**.

$M_{max} = 88,72\text{kNm} < M_{dop}$ dla SP8=127,72kNm (M_{dop} dla SP6= 99,54kNm) – dla płyt bez wycięcia

Dodatkowy warunek – występowanie max momentu oddalonego od podpory **$a=3,0\text{m}$** dla płyty SP8
W powyższym przypadku ten warunek również jest spełniony $M_{3m}=84,7\text{kNm} < M_{dop}$ dla
SP8=127,72kNm

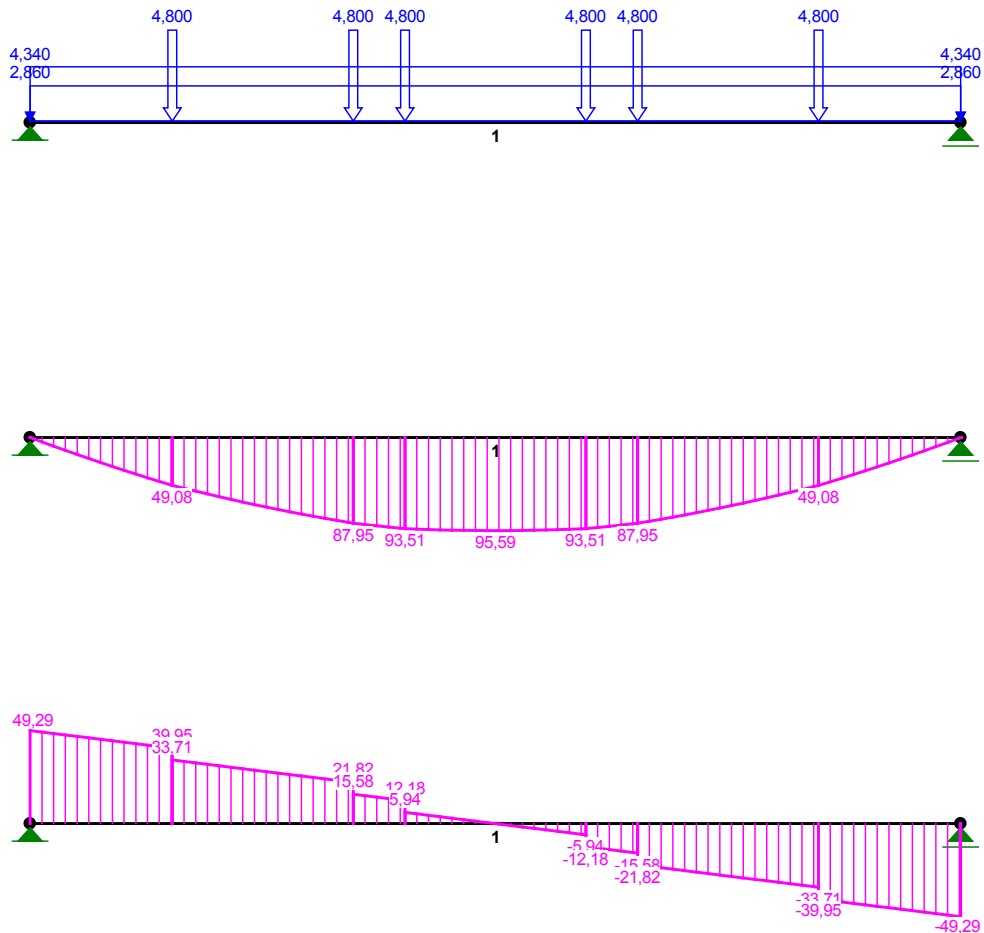
Ze względu na wymiary pomieszczenia – szerokość ok.7m poniżej przeprowadzono analizę dla zaparkowanych **3** samochodów osobowych obok siebie.

$M_{max} = 95,59 \text{ kNm} < M_{dop}$ dla SP8=127,72kNm (M_{dop} dla SP6= 99,54kNm) – dla płyt bez wycięcia

Dodatkowy warunek – występowanie max momentu oddalonego od podpory $a=3,0\text{m}$ dla płyty SP8
W powyższym przypadku ten warunek również jest spełniony $M_{3m}=94,06 \text{ kNm} < M_{dop}$ dla SP8=127,72kNm

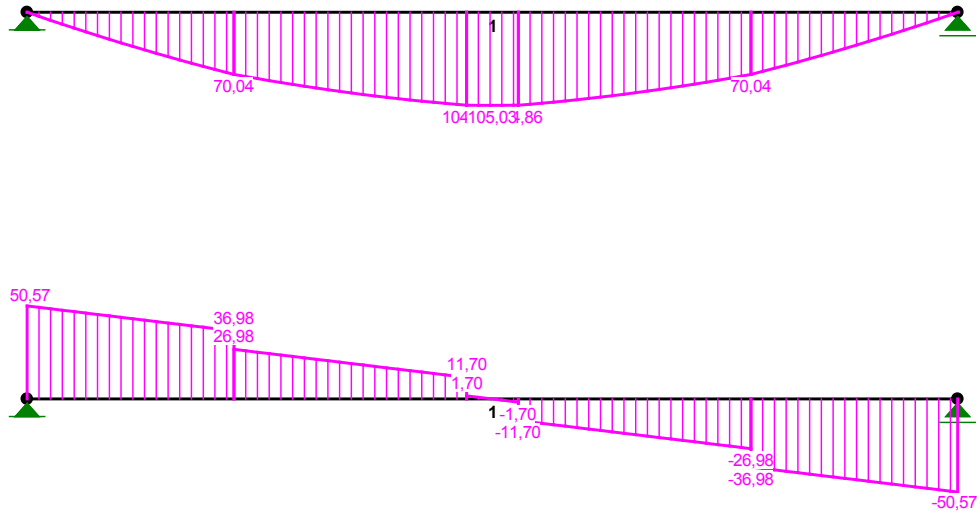
Wg tablicy 6.8 dla kategorii F (całkowity ciężar pojazdu $\leq 30 \text{ kN}$ (**3000kg**)) siła skupiona na oś wynosi 10 - 20kN z zaleceniem **20kN**, a na koło samochodu – **10kN**. Poniżej przeprowadzono obliczenia z pominięciem γ_f zakładając obciążenie siłą skupioną od koła samochodu równą 10kN.

$M_{max} = 105,03 \text{ kNm} < M_{dop}$ dla SP8=127,72kNm (M_{dop} dla SP6= 99,54kNm) – dla płyt bez wycięcia

Dodatkowy warunek – występowanie max momentu oddalonego od podpory $a=3,0\text{m}$ dla płyty SP8.

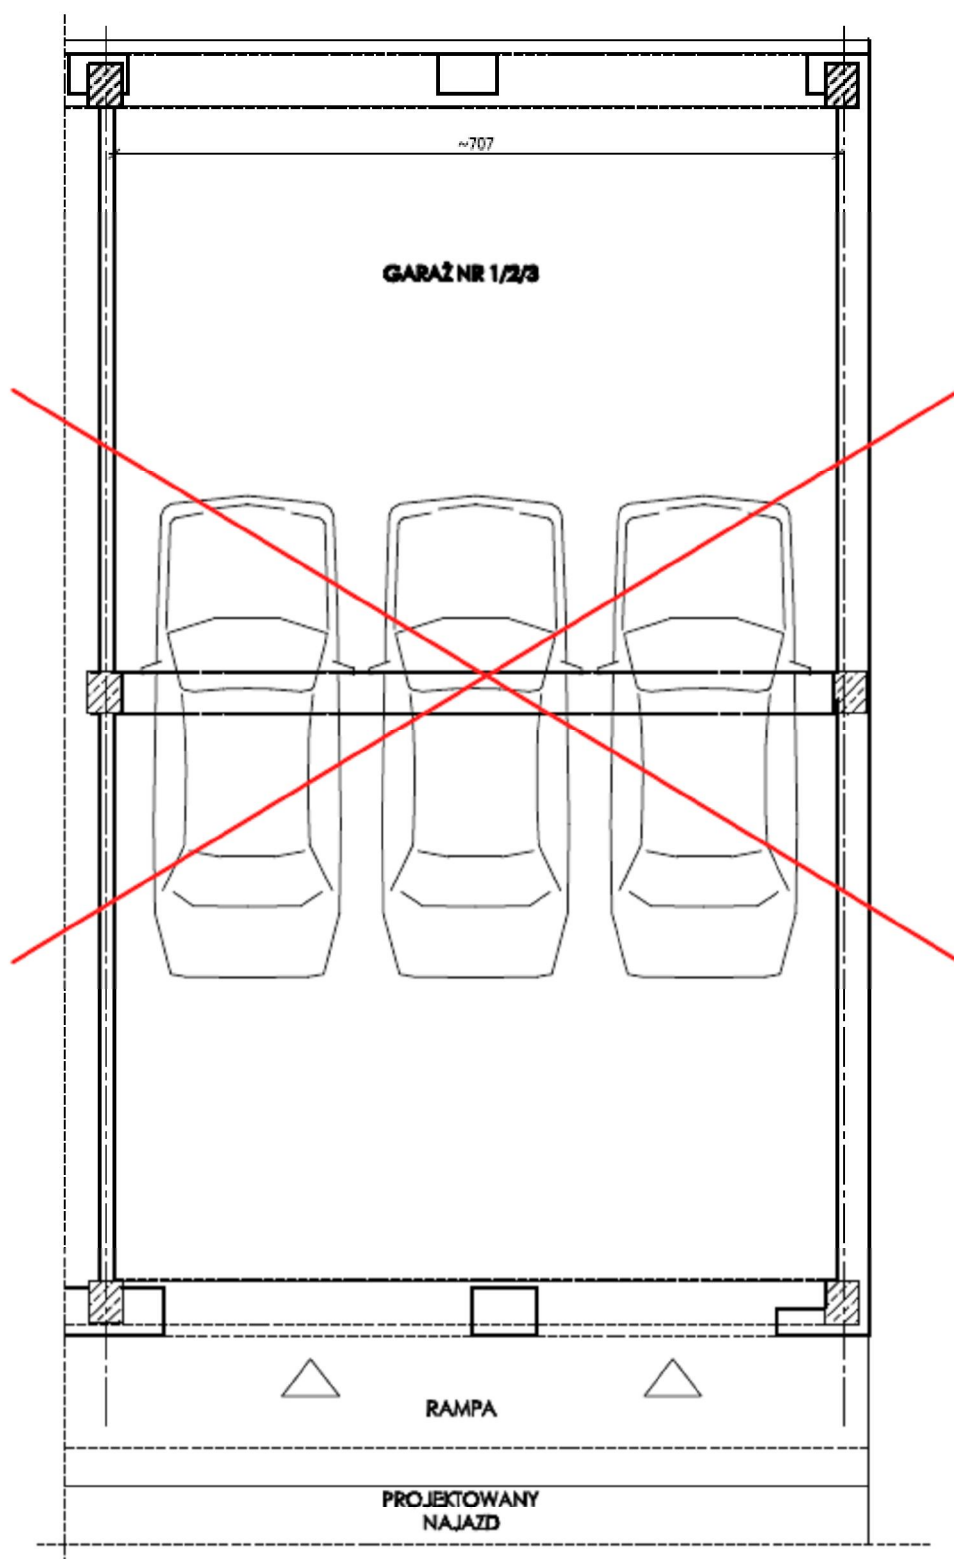
1. Masa całkowita samochodów osobowych (łącznie z ładunkiem) nie może przekroczyć 30kN **3000kg!**
2. **Nacisk na pojedynczą oś samochodu nie może być większy od 1600kg (16kN)** przy zaparkowaniu dwóch samochodów obok siebie w jednej linii.
3. Zabrania się parkowania **trzech** samochodów obok siebie w jednym garażu jak na rysunku poniżej:

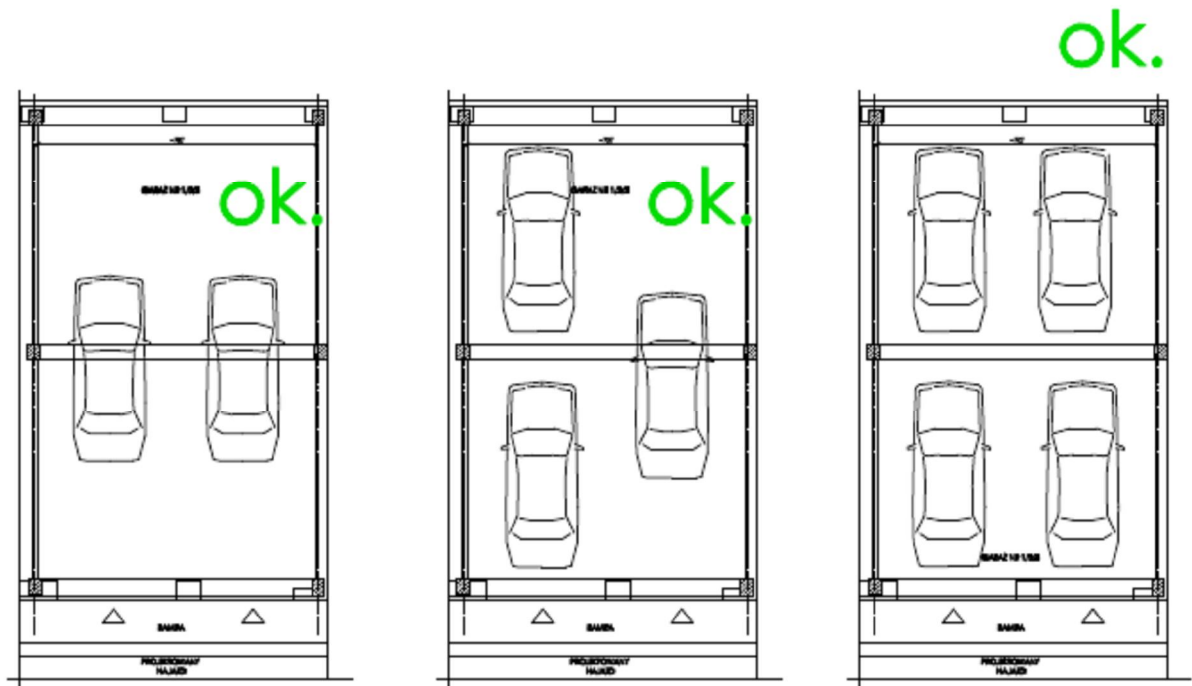
Obok siebie mogą parkować max dwa samochody osobowe. **Poprawne możliwości parkowania** jak niżej:

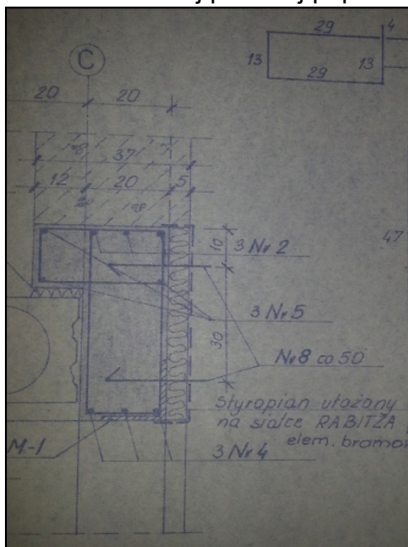
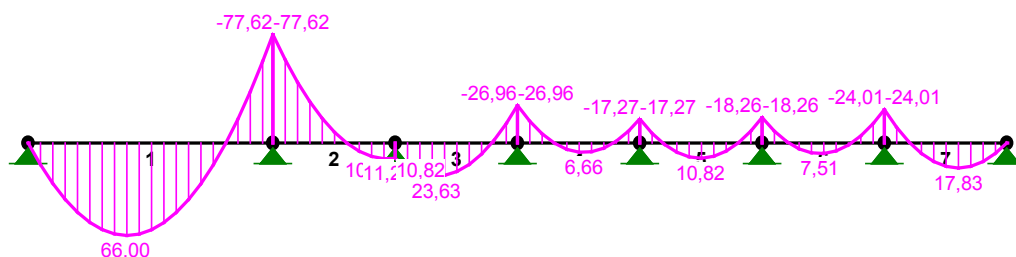
Poniżej przeliczenia istniejącej belki po usunięciu słupa żelbetowego pomiędzy osiami "3" i "4".

Niestety zastosowane **zbrojenie** w belce jest **nie wystarczające** aby bez wykonywania wzmocnienia można było usunąć słup!.

Ściany murowane wokół projektowanych otworów muszą zostać wykonane od fundamentu jako "nośne" i nad nimi wykonać nowe nadproże przenoszące reakcję ze słupa = 72kN.

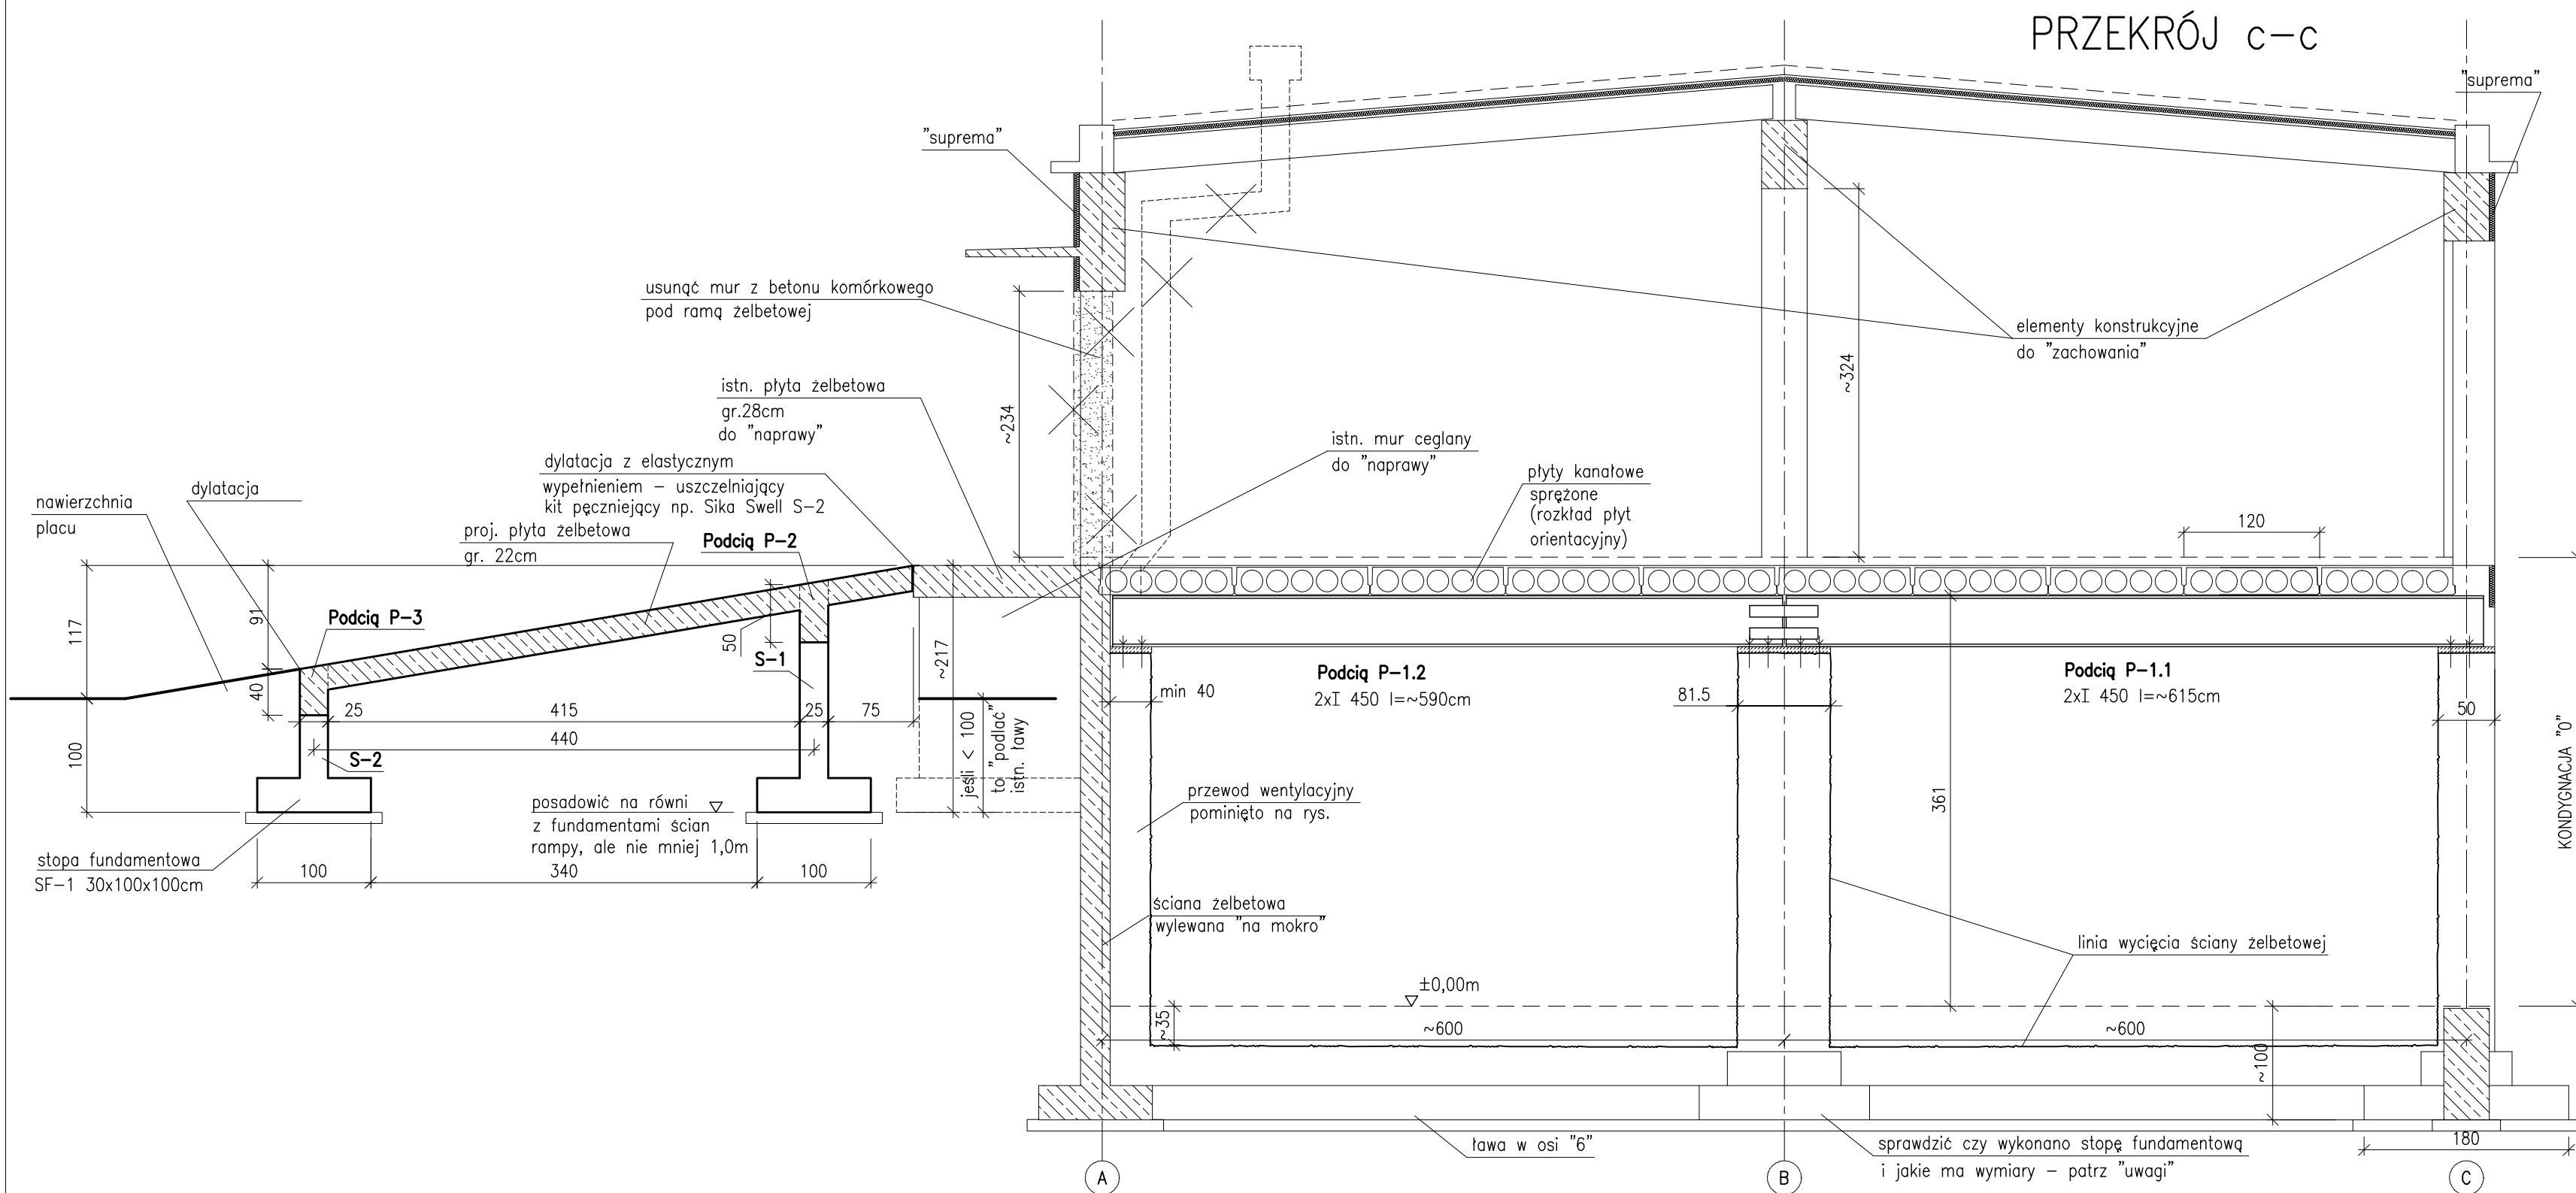
1. Grunt po opsypaniu ścian kondygnacji "0" należy zagęścić warstwami.
2. Przed przystąpieniem do wykonywania podciągu P-1 należy sprawdzić wielkość fundamentu w osi "B".
 - a) jeśli jest wykonana stopa fundamentowa w osi "B" to aby warunek nośności był spełniony powinna mieć conajmniej wymiary 0,6x2,0x2,2m.
 - b) jeśli jest tylko ława (wzdłuż całej ściany bez pęknięć) szerokości:
1,0m to wysokość musiałaby być =0,7m
1,5m to wysokość musiałaby być =0,6m
 - c) jeśli jest ława lub stopa ale z "pęknięciem" to zmierzyć wymiar od pęknięcia do pęknięcia.
 - d) jeśli powyższe parametry nie będą spełnione to w zależności od sytuacji fundament należy "podlać" / poszerzyć itd.
3. Ściana w osi "6" jest pęknięta w odległości ok. 5,1m od osi "C". Z dużym prawdopodobieństwem również w tym miejscu pęknięty jest fundament.
